# חוות דעת הנדסית

שם הבודק – עידן ז"ק

נושא הביקורת – התבקשתי ע"י ----- לבדוק את הדירה הממוקמת ----- אשר נבנתה על ידי הקבלן ----- בע"מ, טרם מסירת החזקה בדירה.

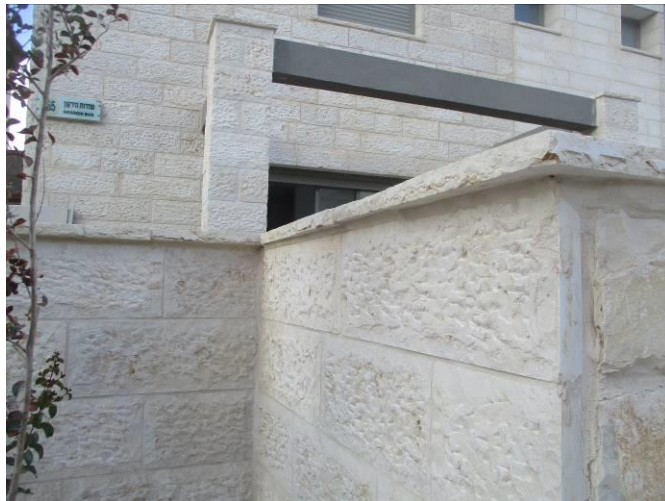
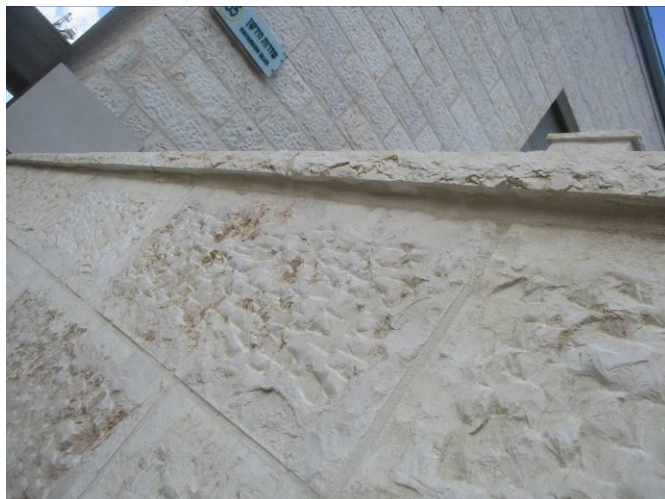
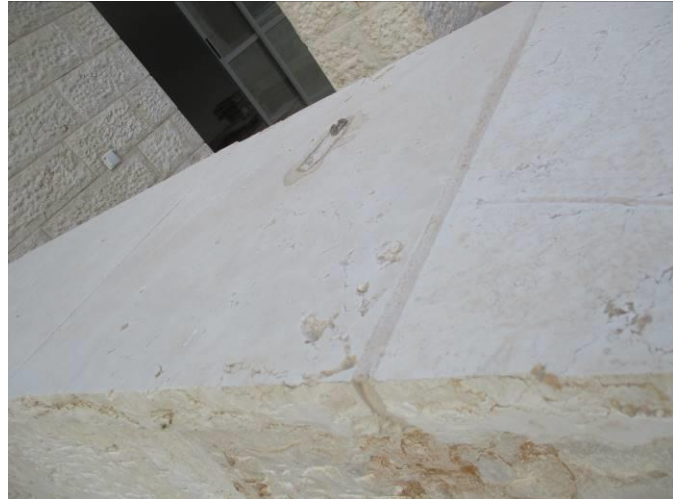
- 1.2 **הליקני** – קופינגים על קיר גובל עם גינת הדירה לא אחידים בעובי ובקו לא אחיד. אין אפי מים בתחתית קופינגים על קירות פיתוח. פגמים וחורים באבני קופינג , בקירות הגובלים עם גינת הדירה.

התקנת קופינגים אחידים ברוחב ובעובי. החלפת לוחות קופינג פגומים. חריצת אף מים בתחתית לוחות קופינג.

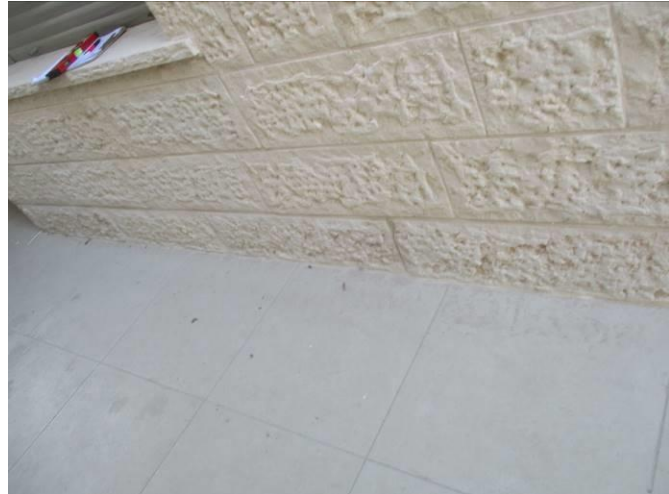
1.3 **הליקני** – אין מישקי הפרדה בין אבני חיפוי לריצוף. בניגוד להוראות ת"י 1555/3.

פתיחת מישקי הפרדה בין חיפויים לריצוף. מריחת מרק גמיש אוטם במישקי ההפרדה.

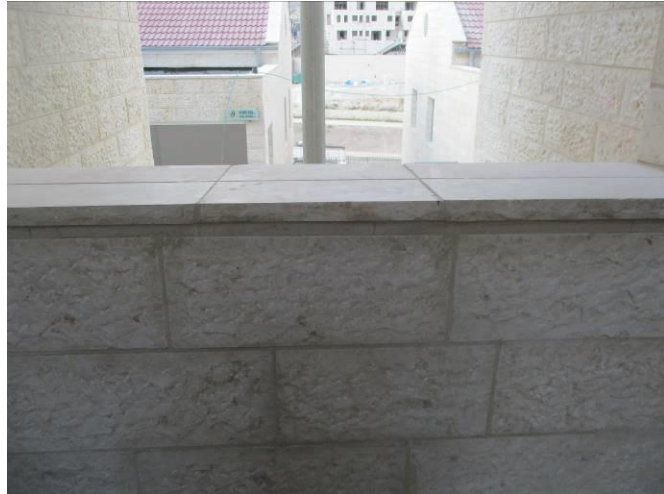
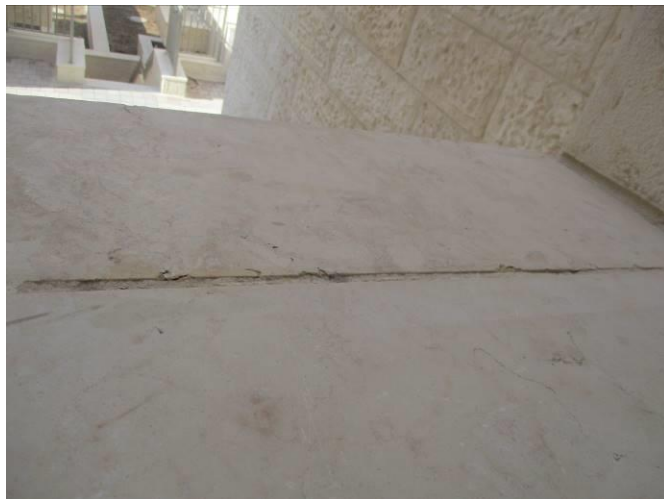
1.5 **הליקני** – מישק גדול , 2 ס"מ , בין חיפויים לאדן פתח במבואת כניסה לדירה . כוחלה נסדקה. ליקוי אסטטי. פגמים באדן פתח.

פירוק לוחות באדן פתח . התקנת אבני אדן הפתח צמוד ככל הניתן לאבני חיפוי. תיקון פגמים עם דבק שיש.

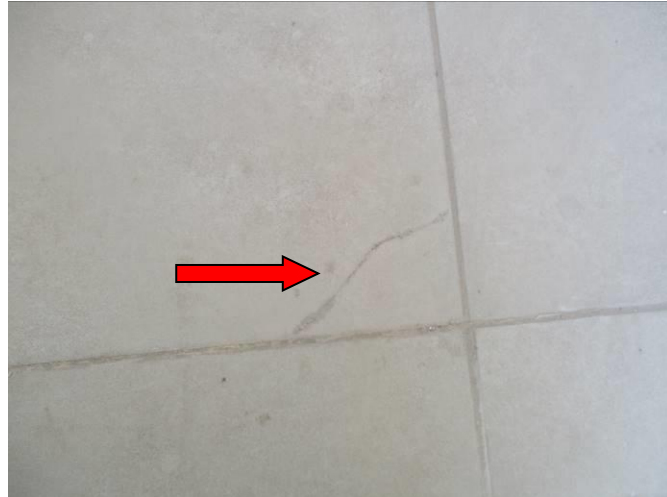
1.6 הליקני – סדק באריח ריצוף ליד משטח אבן. ריצוף מלוכלך.

החלפת אריח פגום. ניקוי משטח ריצוף.

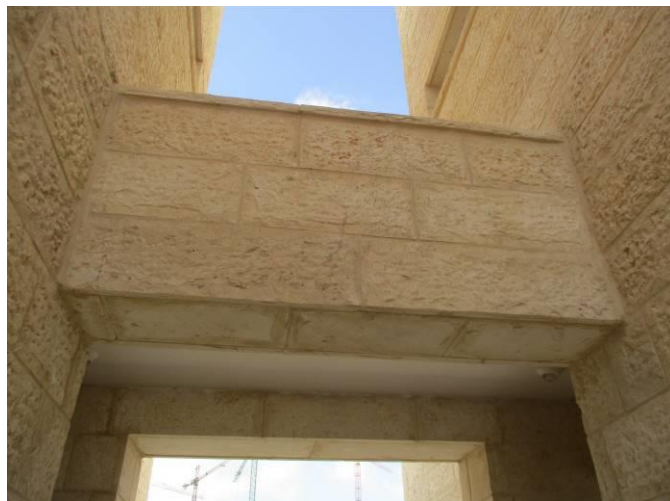
1.7 הליקני – לכלוך חומרי מליטה וכוחלה על אבני חיפוי בקורה ובפתח.

ניקוי אבני חיפוי.

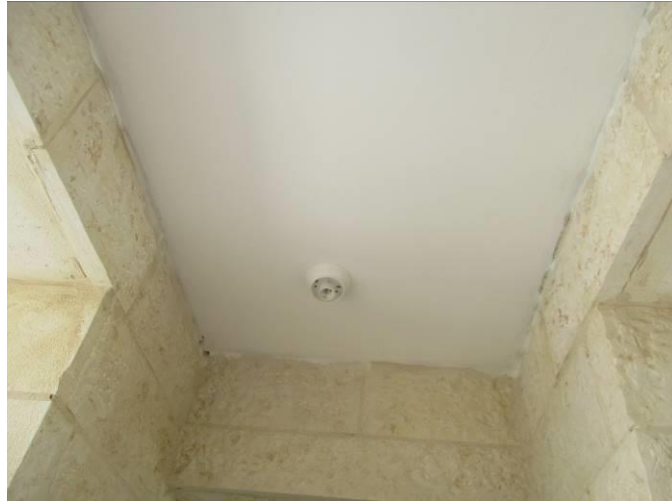
1.8 הליקני – צביעה לקויה בתקרה, בעיקר בחיבור עם הקירות.

צביעת התקרה תוך שימת דגש מיוחד לחיבור עם הקירות. ניקוי עודפי צבע בחיבור התקרה עם הקירות.

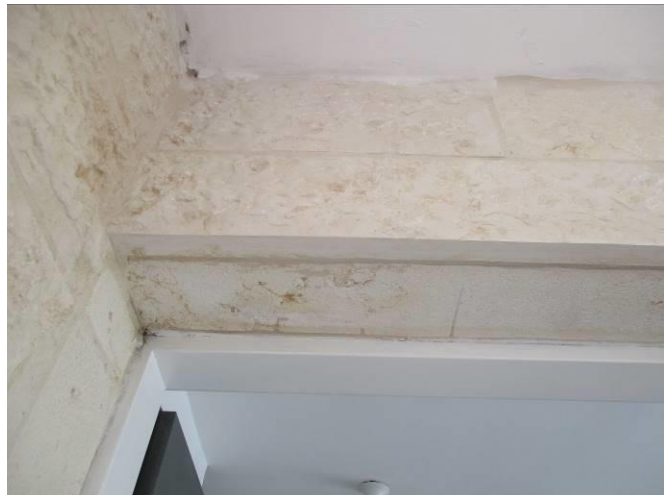
1.9 **הליקני** – חורים באבן חיפוי בפאה עליונה, בפתח דלת כניסה.

החלפת אבן עם חורים.

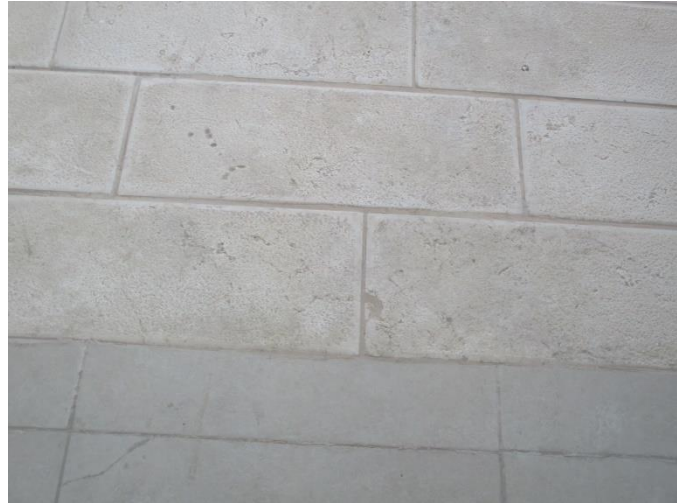
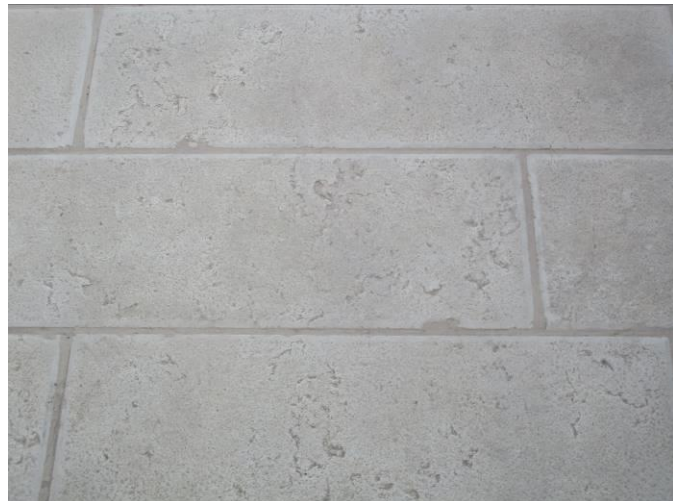
1.10 **הליקני** – חורים ושברים באבני ריצוף רבות בשביל הגישה לדירה.

החלפת אבנים פגומות בשביל גישה לדירה.

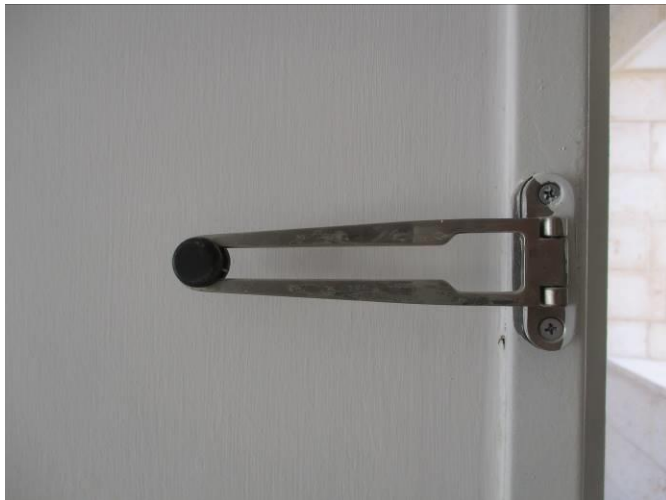
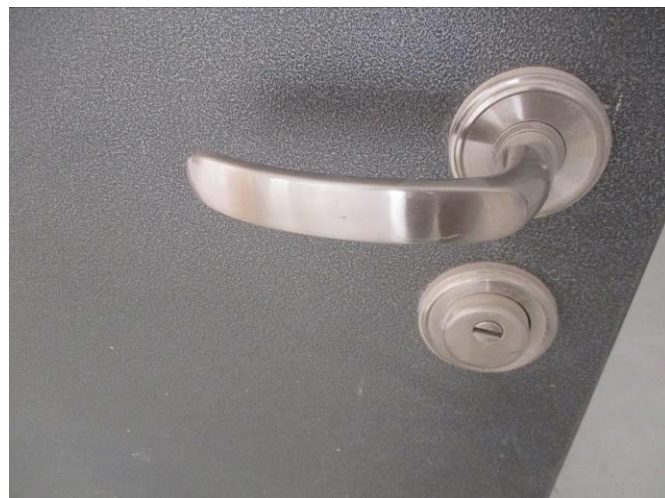
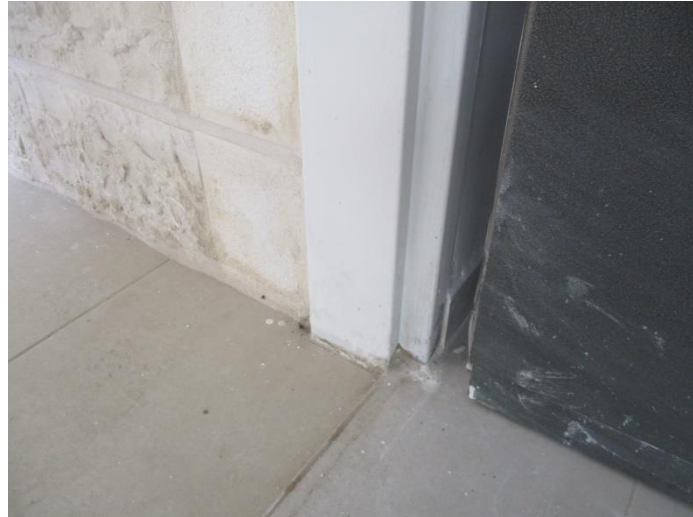
2.1 הליקוי – דלת כניסה – צביעה לקויה, כיסוי צבע לקוי במלבן דלת כניסה. פגמים במלבן הדלת. שריטות על מנעול ביטחון עליון. שריטות על ידית ועל פרזול. לכלוך בכנף הדלת.

תיקון פגמים במלבן עם שפכטל פחחים. צביעת המלבן לקבלת צבע אחיד ומלא. החלפת פרזול פגום. ניקוי כנף הדלת לפני מסירה.

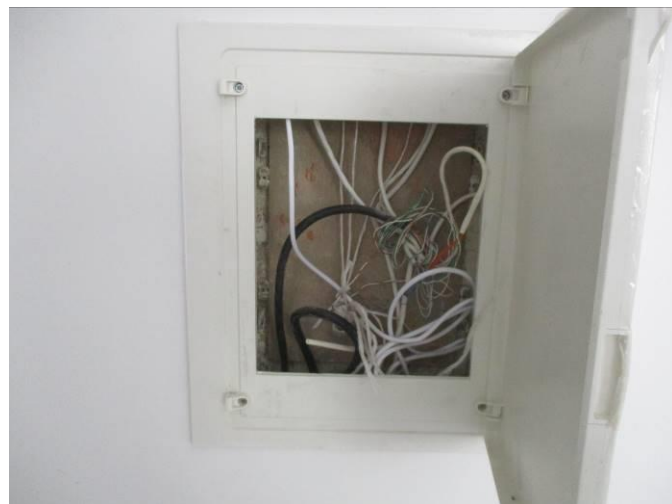
## 2.5 הליקני – אין בית תקע בלוח התקשורת. בניגוד להוראות תקנות תכנון ובניה.

התקנת בית תקע בתוך ארון תקשורת.

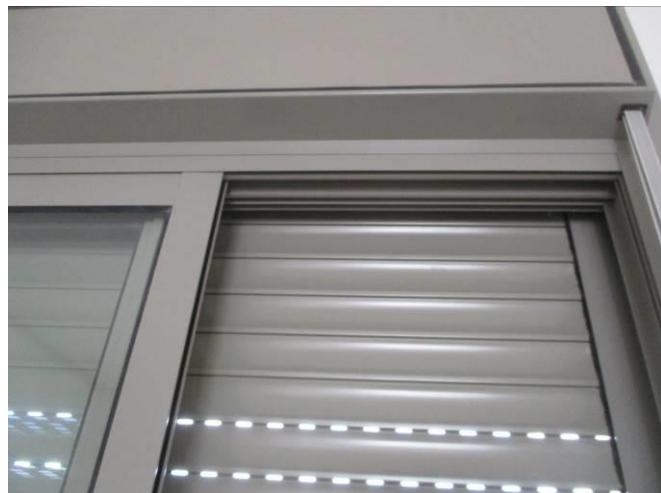
- 3.1 **הליקני** – חלון – אגף ימני זז מעל 4 מ"מ בעת נעילה, מעל המותר בת"י 1068/1. 5 שלבים עליונים בתריס סגורים, מעל המותר בת"י 1509/2 (מקסימום 4 שלבים). טבעת למעצור תריס הותקנה ב – 2 חלקים.

כיוון נעילת החלון . החלפת שלב סגור בשלב פתוח. החלפת טבעת במעצור תריס.

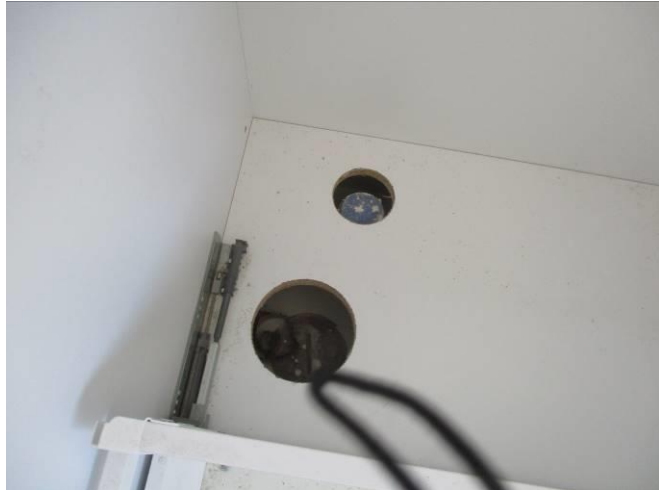
3.3 הליקוי – קופסת ביקורת נמוכה מרצפת ארון כיור וללא מכסה סופי.

התקנת מאריך עד למישור רצפת ארון כיור. התקנת מכסה סופי לקופסת ביקורת.

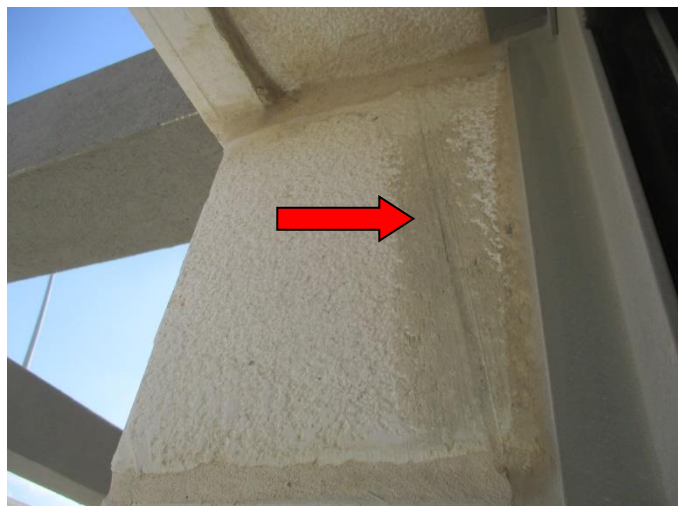
4.6 **הליקוי** – פתח חלון צר - סדק באבן חיפוי בפאה ימנית .

החלפת אבן פגומה.

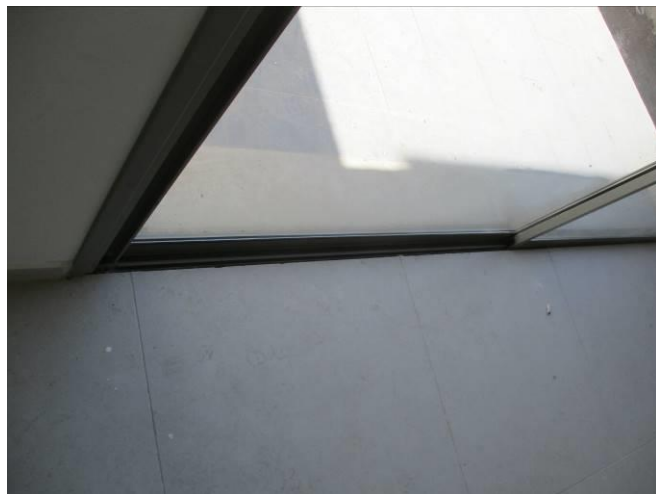
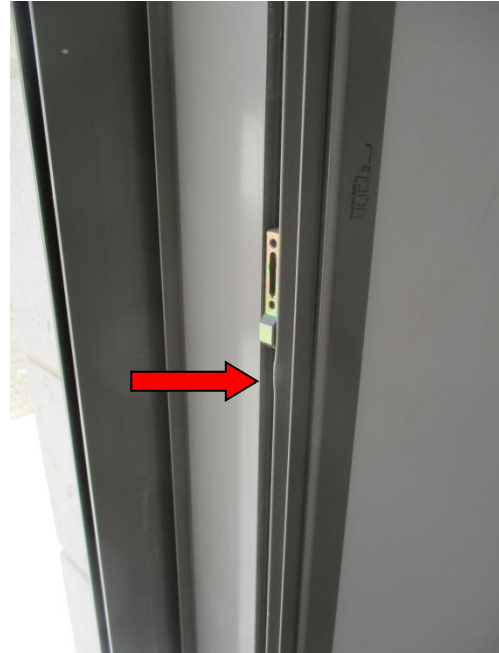
4.7 **הליקני** – וויטרינה – דלת ימנית רועדת בתנועה. חסר מכסה מגביל הרמה עליון בדלת. בורג בולט בדלת ימנית. אין זוויתן מחבר בין ריצוף למסילת וויטרינה. כיפוף במסגרת ליד נועל.

כיוון דלת. התקנת מכסה מגביל הרמה עליון התקנת בורג ראש שטוח צמוד לדלת. התקנת זוויתן חיבור בין ריצוף למסילה. תיקון כיפוף במסגרת.

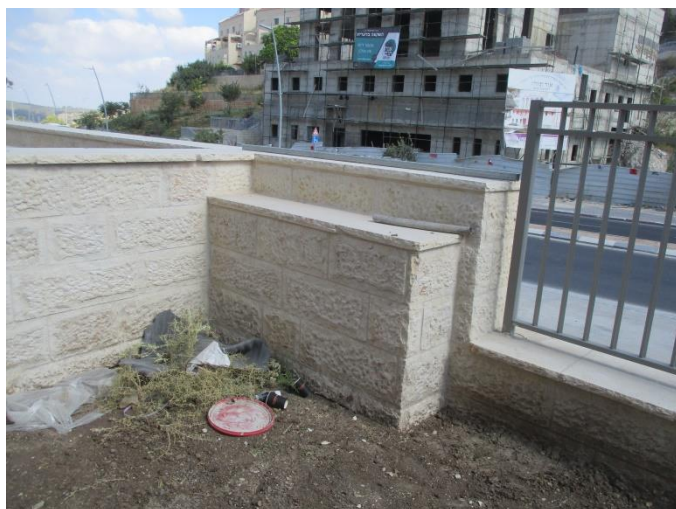
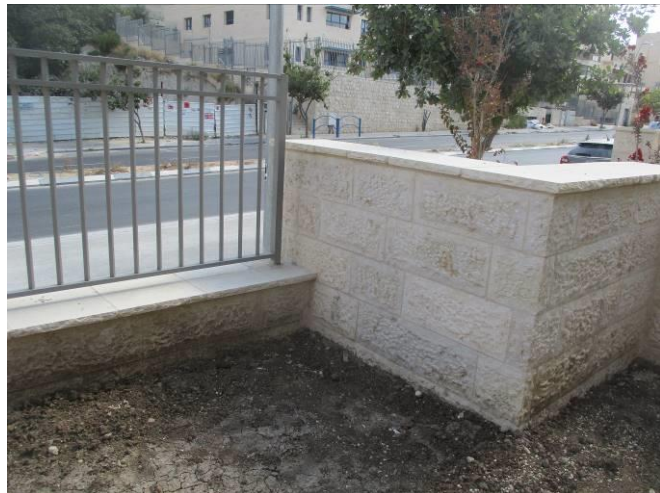
5.3 הליקני – מדף בגובה 95 ס"מ מאפשר טיפוס והגעה לקיר פיתוח גבוה יותר. אפשרות טיפוס, הפרשי גובה 78 ס"מ בין מדרך מעקה לקיר בנוי. בניגוד להוראות ת"י 1142.

התקנת מעקה בגובה 105 ס"מ על הקיר החיצוני. התקנת תוספת מעקה על קיר פיתוח למניעת מעבר ממדרך מעקה.

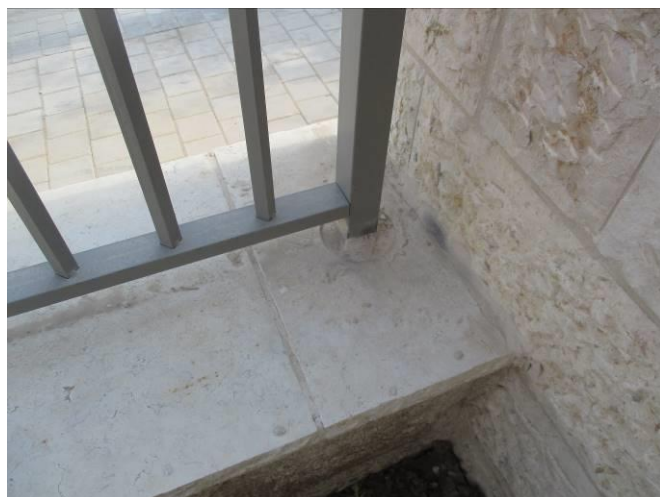
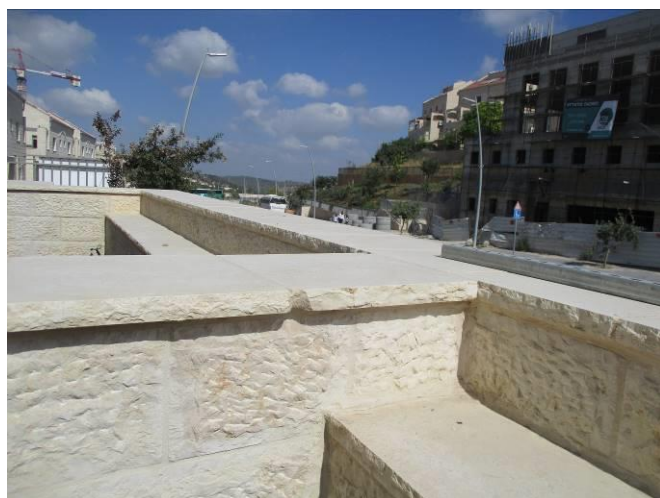
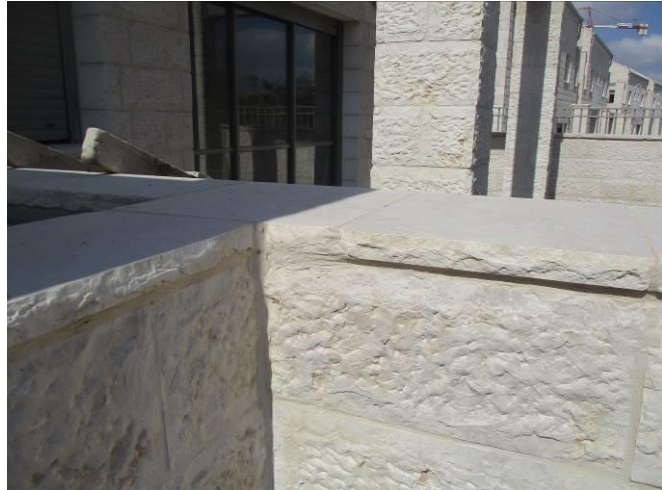
5.4 הליקני – אין אפי מים בתחתית קופינגים. לוח קופינג שונה ברוחב על קיר הגובל עם שביל גישה לדירה. קופינג פגום במדף. חורים בין קופינגים לעמודי מעקים. קופינג פגום וכוחלה לקויה בקיר הגובל עם גינת השכן.

חריצת אפי מים בתחתית קופינגים. החלפת לוח שונה ברוחב. החלפת לוחות קופינג פגומים.

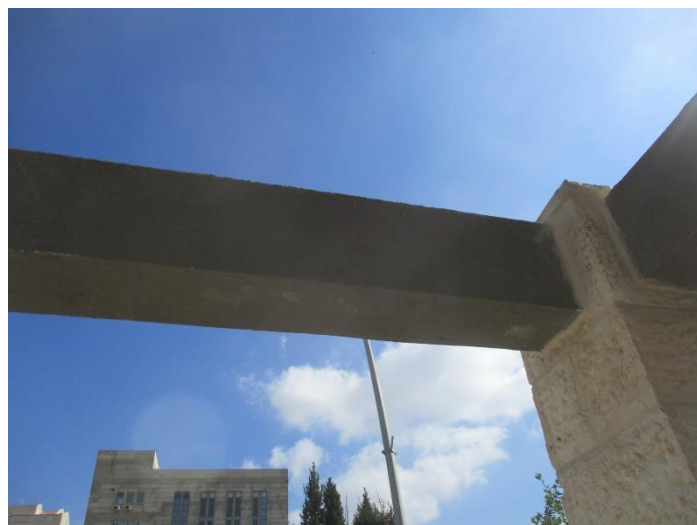
**5.7 הליקוי – כתמים על קורה.**

צביעת הקורה להעלמת הכתמים.

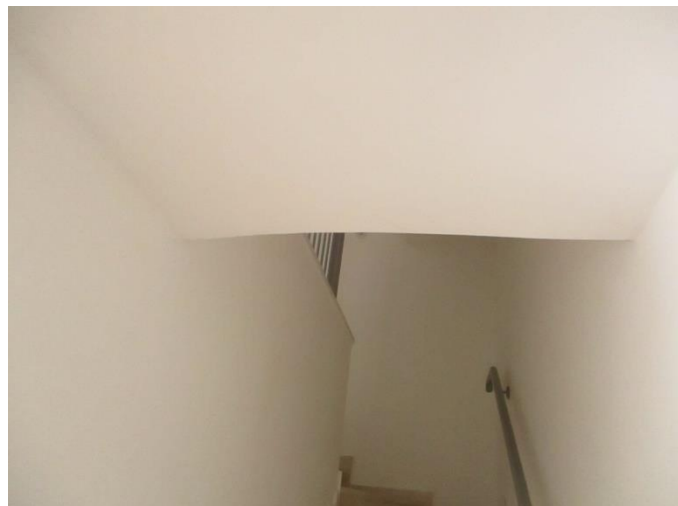
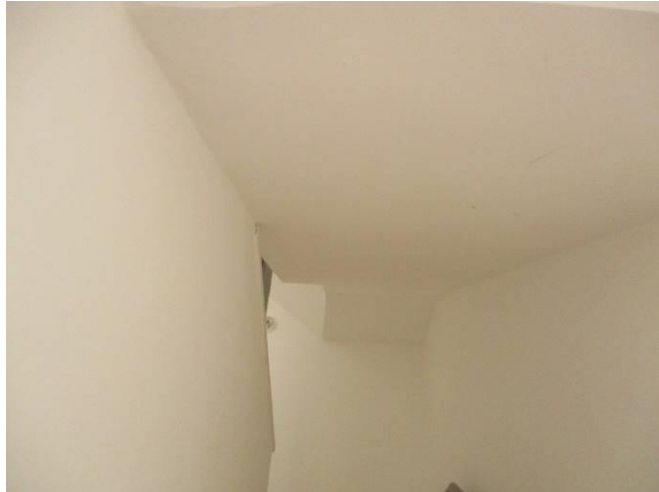
11.3 הליקוי – גליות בתחתית גרם מדרגות.

יישור גליות בתחתית גרמי מדרגות, תיקוני טיח וצבע.

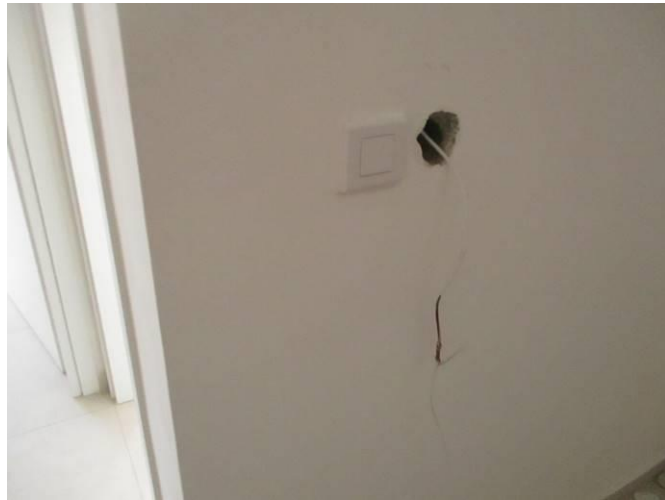
13.2 הליקוי – אין מכשיר אינטרקום חוט תקשורת בולט.

התקנת מכשיר אינטרקום.

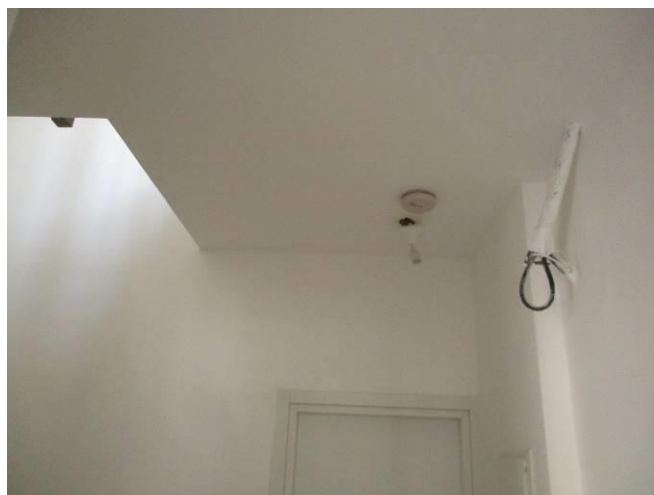
13.3 הליקוי – גליות וסטייה ממישוריות במפגש קיר ותקרה מעל דלת חדר הורים . הסטייה מעל המותר בת"י 789.

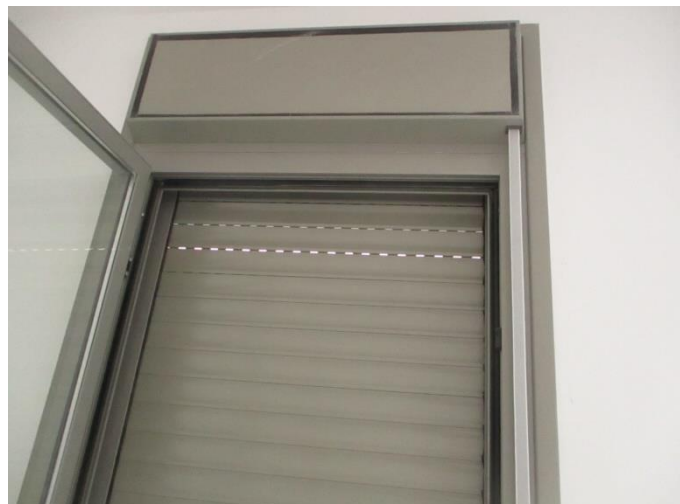
14.1 הליקוי – חלון – מרווחים בין שלבי תריס בסגירה מלאה.

כיוון תריס לסגירה מלאה.

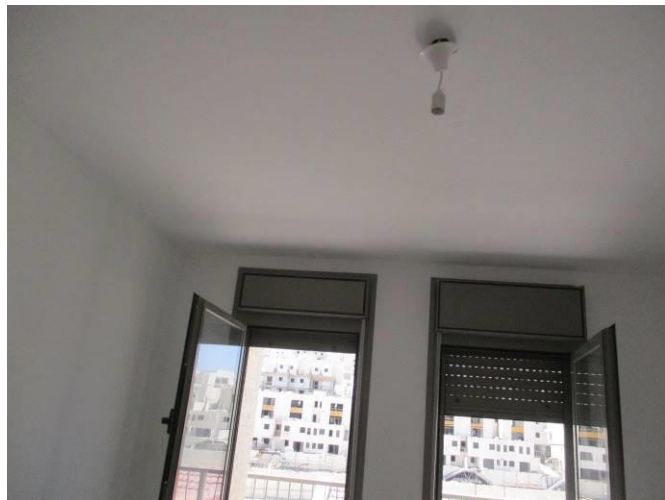
14.2 הליקוי – גליות במפגש קיר ותקרה מעל חלון ודלת. הסטייה מעל המותר בת"י 789.

יישור מפגש קיר ותקרה כולל תיקוני צבע.

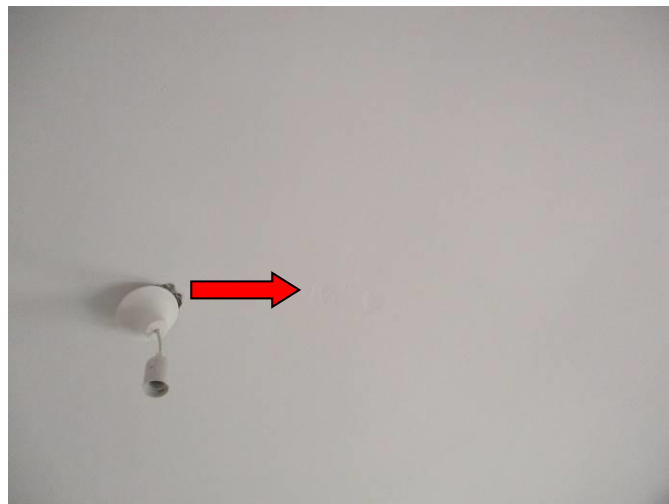
14.3 הליקוי – חורים בתקרה.

סתימת חורים כולל תיקוני צבע.

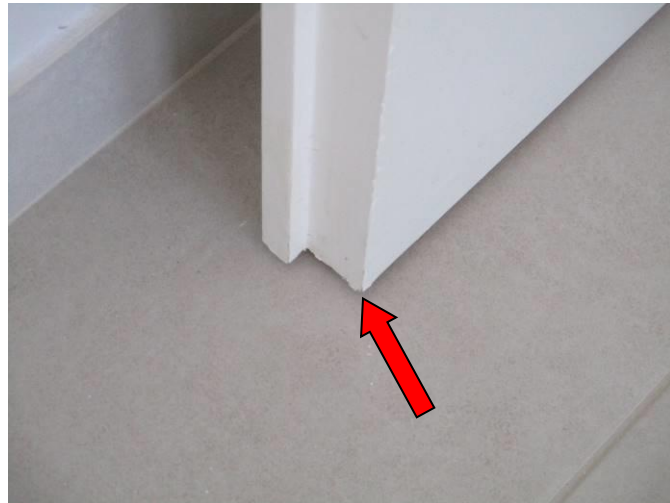
14.4 הליקוי – קילוף ציפוי בתחתית כנף דלת פנים.

תיקון פגם בציפוי בתחתית דלת.

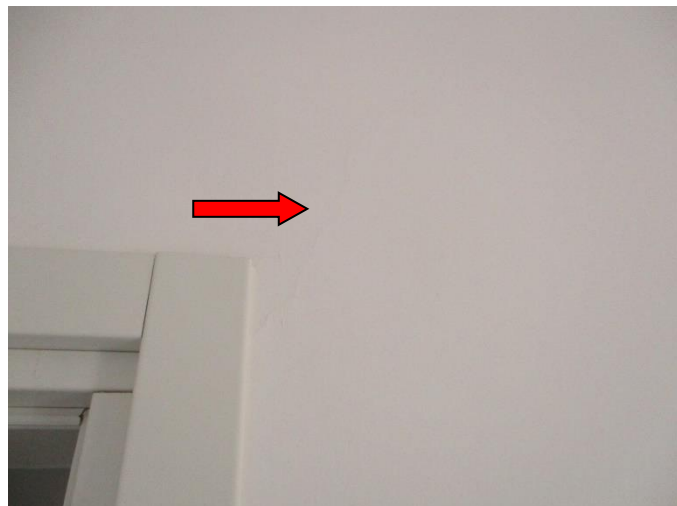
14.5 הליקוי – סדק ליד מלבן דלת פנים.

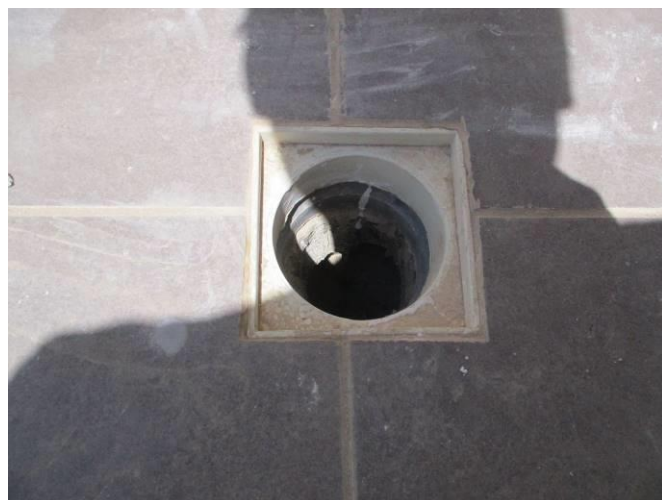
14.10 הליקוי – אין נקז כפול . לכלוך בתוך הנקז. בניגוד להוראות ת"י 1555/3.

פירוק ריצוף מסביב לנקז. החלפת נקז בנקז כפול תקני. ניקוי הנקז מלכלוך.

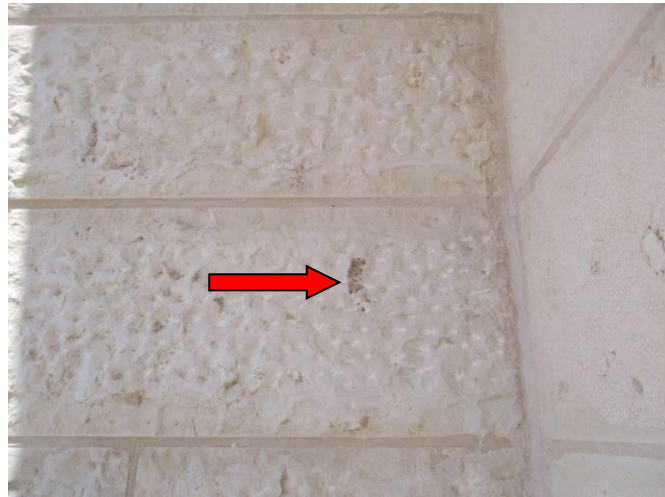
14.11 הליקוי – חור באבן חיפוי.

החלפת אבן פגומה.

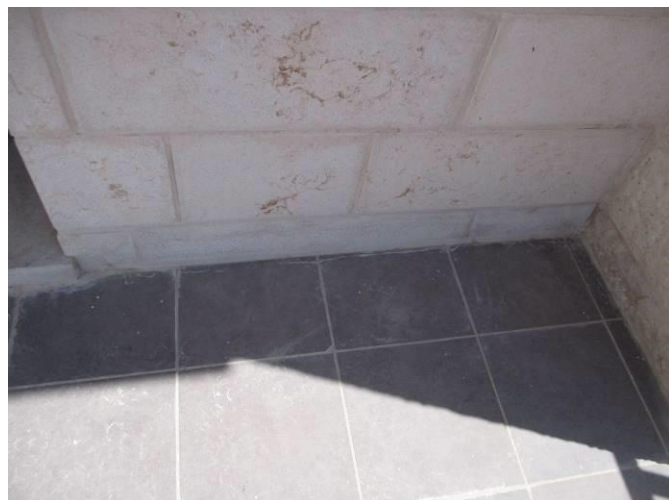
14.12 הליקוי – אבני חיפוי בגוון שונה בשורה התחתונה .

החלפת אבני חיפוי שונות.

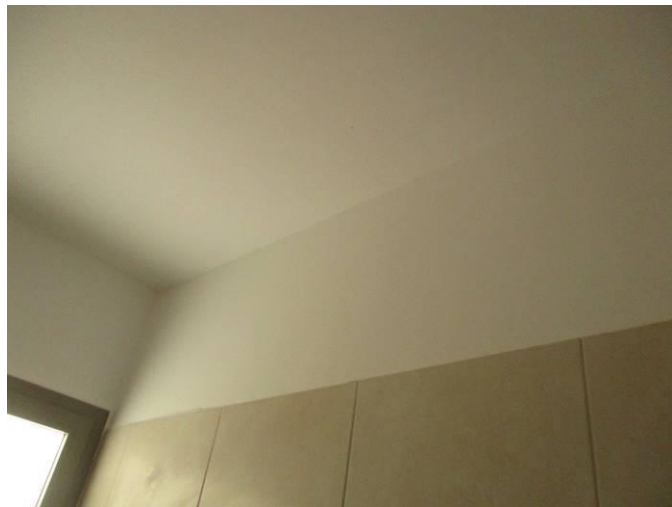
16.1 הליקוי – הדיירים שילמו עבור חיפוי עד התקרה. בפועל הקבלן חיפה את הקירות עד לגובה 2 מ'.

החזרת עלות ששולמה לדיירים.

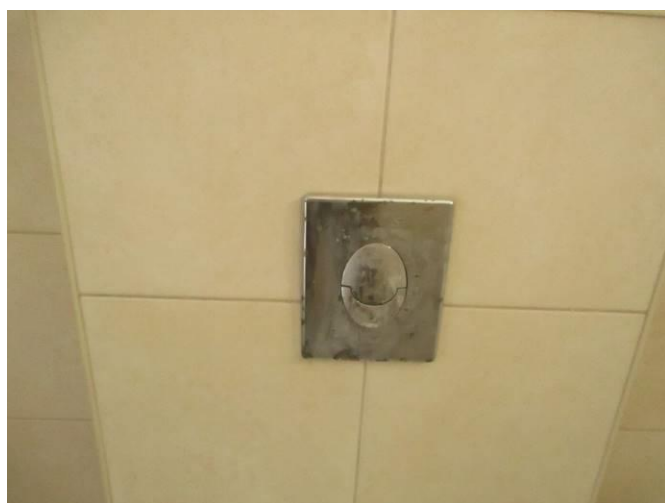
16.2 הליקוי – ציפוי ירד בפנל לחצנים מיכל הדחה.

החלפת פנל לחצנים.

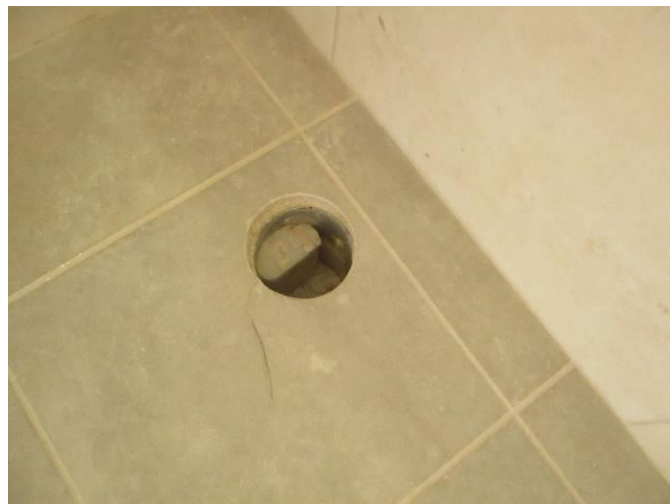
16.4 הליקני – קופסת רצפה נמוכה ממפלס ריצוף. לכלוך בתוך הקופסה.

התקנת מאריך לקופסת רצפה. ניקוי לכלוך מתוך הקופסה.

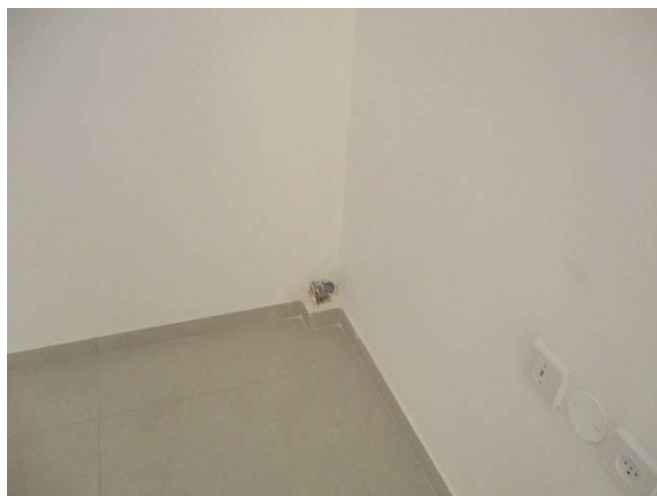
17.3 הליקני – יציאת ביוב בולטת מהקיר.

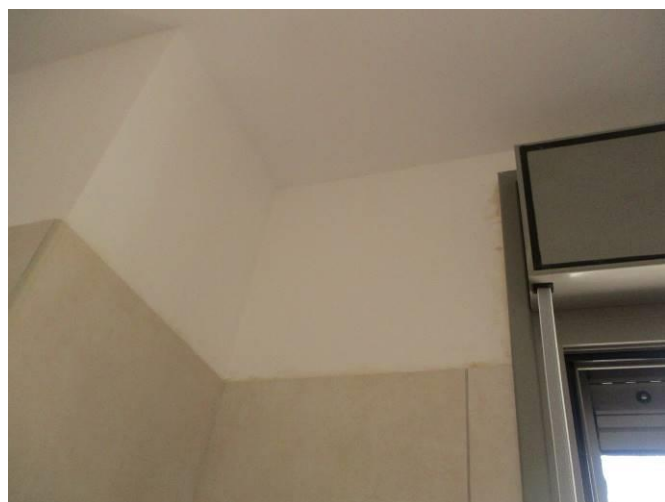
18.1 הליקוי – צביעה לקויה מעל חיפויים ומסביב למסגרת דלת יציאה למרפסת.

תיקוני צבע לקבלת מראה אחיד.

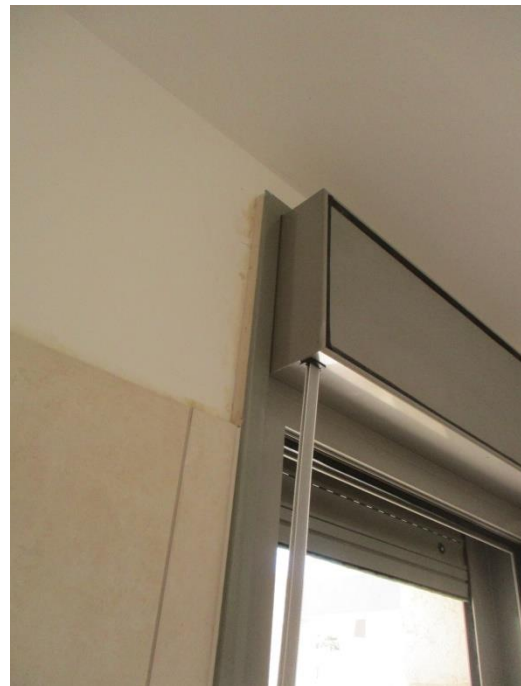
18.2 הליקני – ביטון לקוי, ללא צביעה בין מסגרת דלת לקיר.

תיקון ביטון בין מסגרת דלת לקיר כולל צבע.

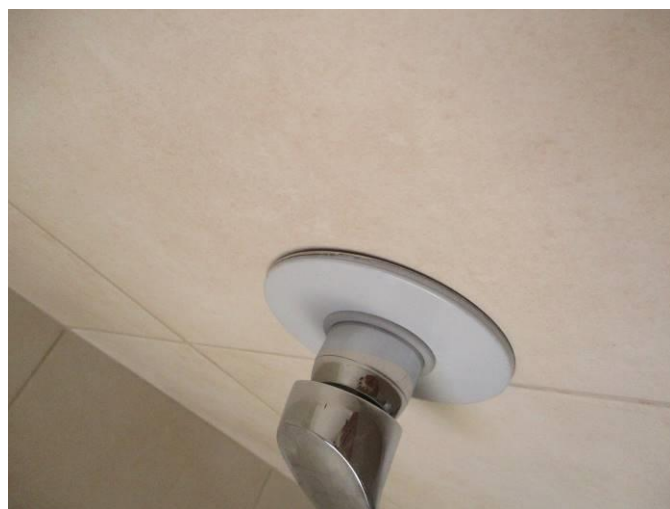
18.4 **הליקני** – רווח בין טבעת אינטרפוף לקיר. עלול להחדיר רטיבות.

איטום החור בין גוף האינטרפוף לקיר. סתימת המרווח עם מרק.

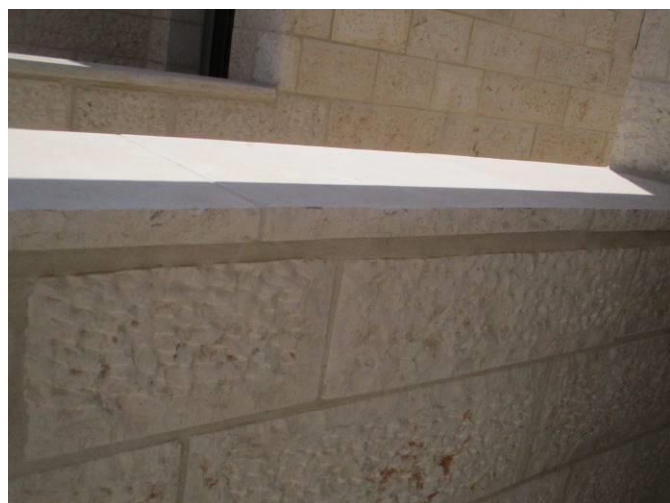
19.1 הליקוי – רווח גדול 3 ס"מ בין קופינג לחיפוי. יגרום לסדיקת הכוחלה. ליקוי אסטטי.

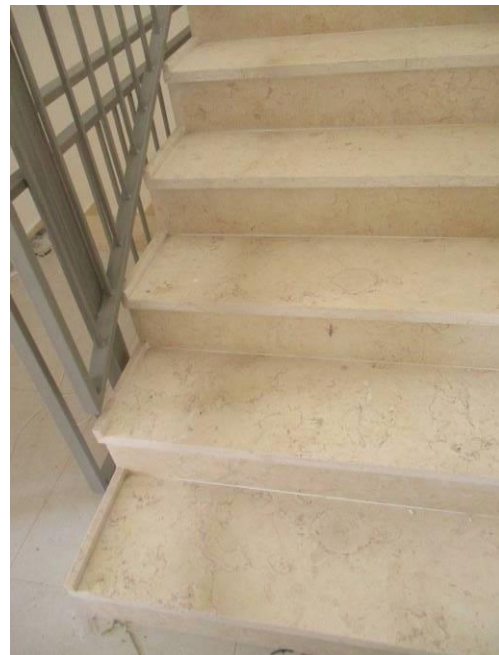
20.2 הליקוי – כתמים על המדרגות.

ניקוי הכתמים . במידה והקבלן לא מצליח לנקות, החלפת שיש במדרגות.

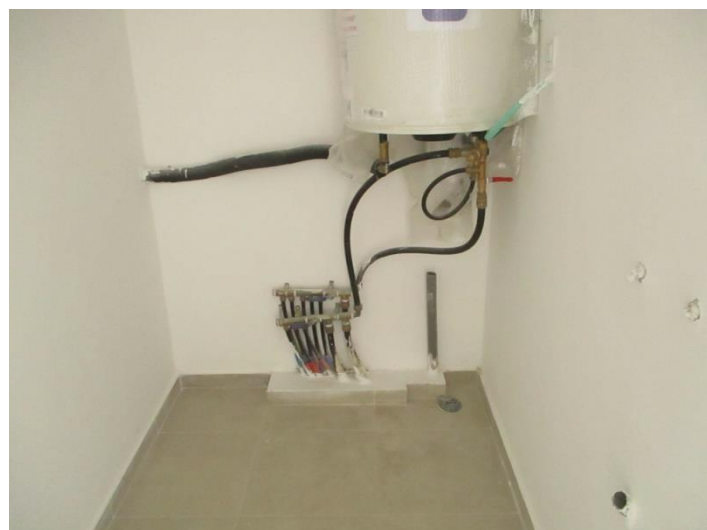
22.2 הליקוי – אין אגנית קיבול וצינור מנקז מתחת לאוגר מים. בניגוד להוראות ת"י 579/4.

4.8.3.5. מתחת לאוגר יוצב אגן מחומר עמיד בפני מים, ששטחו כהיטל האוגר לפחות. נפח האגן יהיה 10% מנפח האוגר לפחות.  
האגן ינוקז אל מחוץ לגג בעזרת צינור שקוטרו הפנימי 14 מ"מ לפחות.

התקנת אגנית קיבול וצינור מנקז אל מחוץ לגג, על פי הוראות ת"י 579/4.

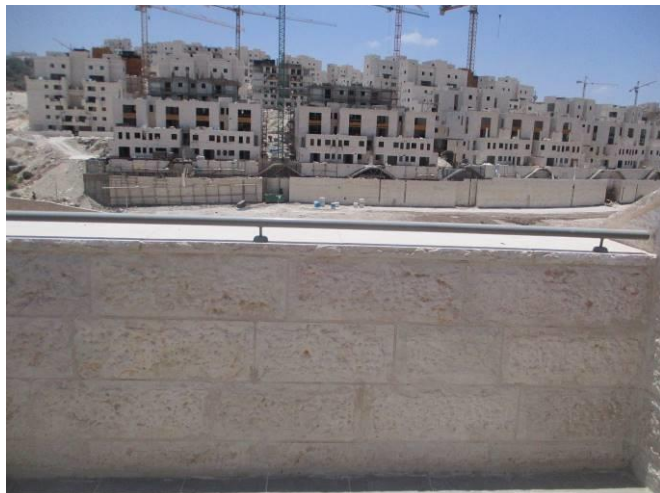
23.1 הליקוי – קופינגים לא בולטים מהקיר, ללא אפי מים בתחתית.

התקנת זוויתנים שימששו אפי מים בין קופינגים לחיפוי הקיר.
