# חוות דעת הנדסית

שם הבודק – עידן ז"ק

נושא הביקורת – התבקשתי ע"י ----- לבדוק את הדירה הממוקמת ----- אשר נבנתה על ידי הקבלן ----- בע"מ, טרם מסירת החזקה בדירה.

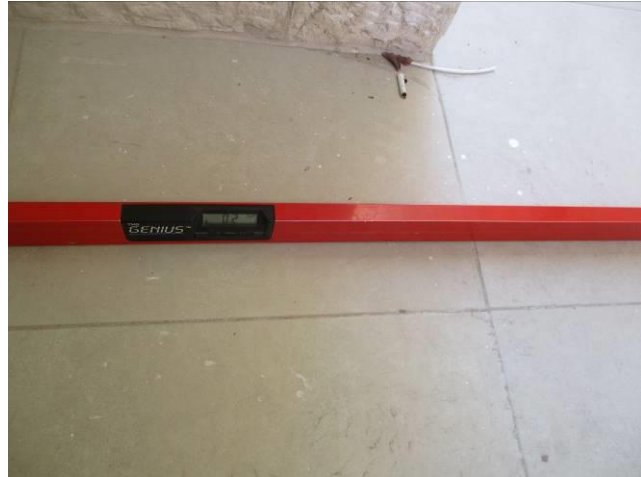
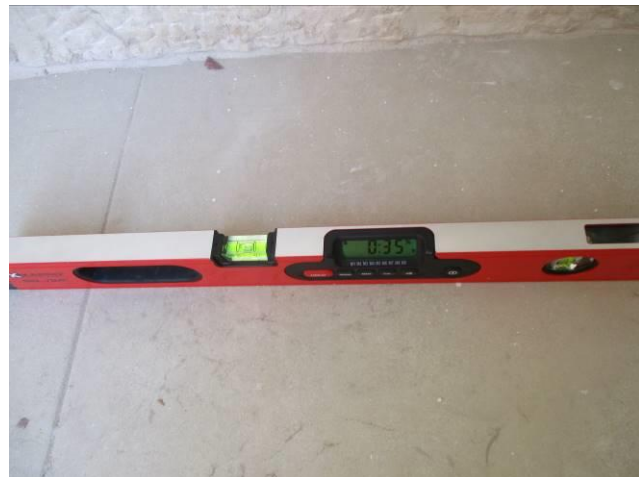
1.4 **הליקוי** – שיפועים 0.2% - 0.35% בלבד ממבואת כניסה לכיוון חוץ. מתחת לנדרש בת"י 1555/3 (מינימום 1%).

פירוק ריצוף במשטח (8 מ"ר) . התקנת ריצוף בשיפוע 1% לפחות לכיוון ניקוז המים.

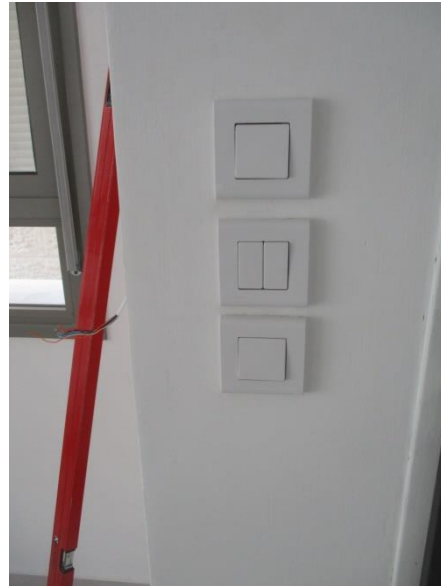
2.3 הליקני – מרווחים שונים בין אביזרי חשמל ליד מלבן דלת כניסה.

התקנת אביזרי חשמל בקו אחיד ובמרווחים שווים.

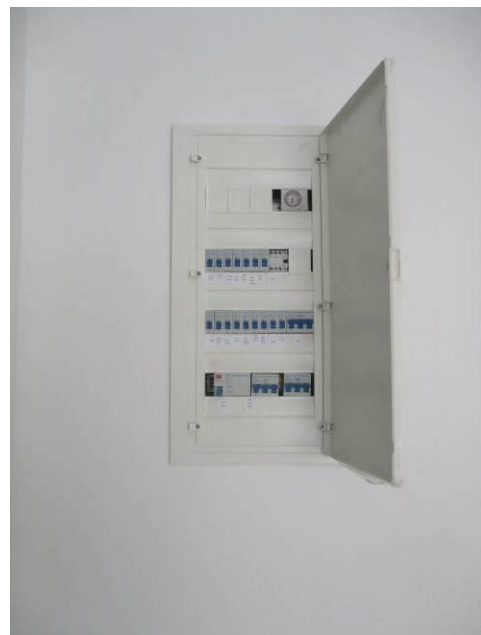
2.4 **הליקני** – לוח חשמל – מרווחים בלוח חשמל.

סגירת מרווחים בלוח חשמל .

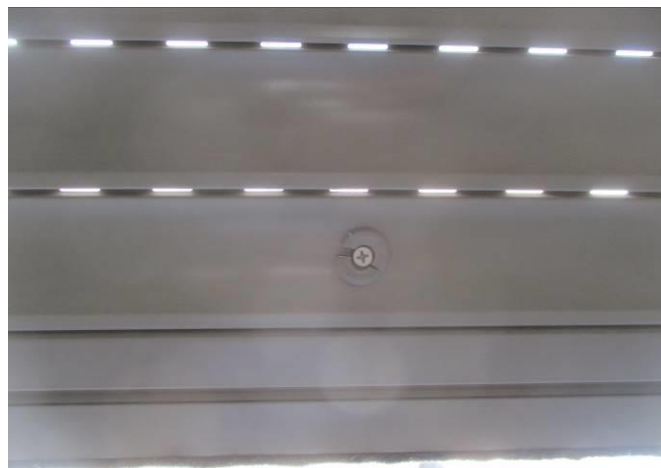
- 3.1 **הליקני** – חלון – אגף ימני זז מעל 4 מ"מ בעת נעילה, מעל המותר בת"י 1068/1. 5 שלבים עליונים בתריס סגורים, מעל המותר בת"י 1509/2 (מקסימום 4 שלבים). טבעת למעצור תריס הותקנה ב – 2 חלקים.

כיוון נעילת החלון . החלפת שלב סגור בשלב פתוח. החלפת טבעת במעצור תריס.

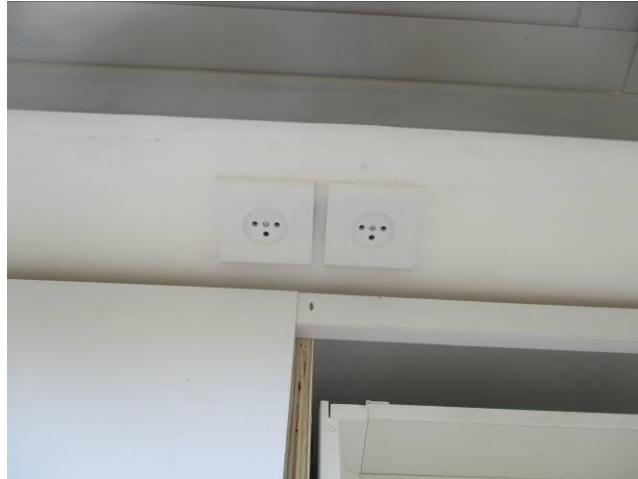
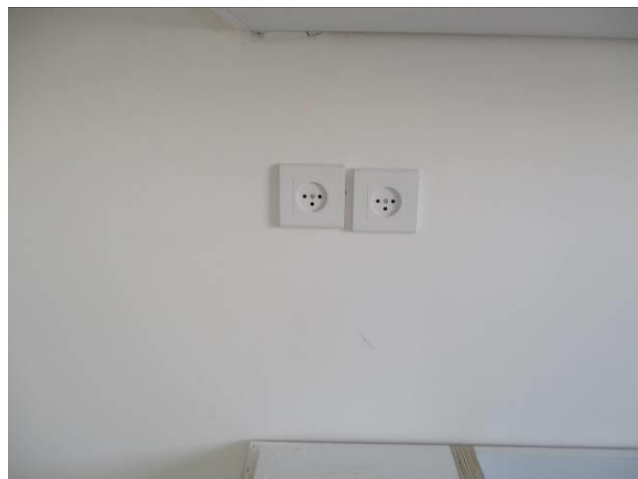
3.2 **הליקוי** – 2 שקעי חשמל הותקנו בגובה 2 ס"מ בלבד מעל ארון מטבח. יפריע להתקנת שיש. 2 שקעי חשמל סמוכים לא באותו קו.

הרמת שקעי חשמל. התקנת שקעי חשמל סמוכים בקו אחיד.

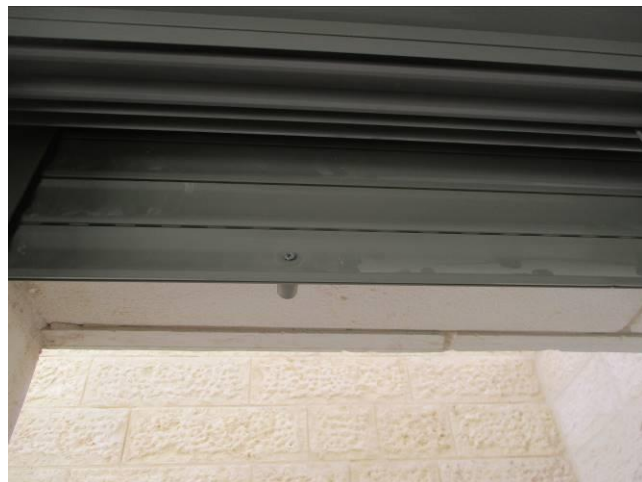
4.1 הליקני – חלון גדול - סדק בטבעת מעצור תריס . טבעת חסרה במעצור תריס. חלון צר – טבעת חסרה במעצור תריס.

החלפת טבעת פגומה. התקנת טבעת במעצור תריס.

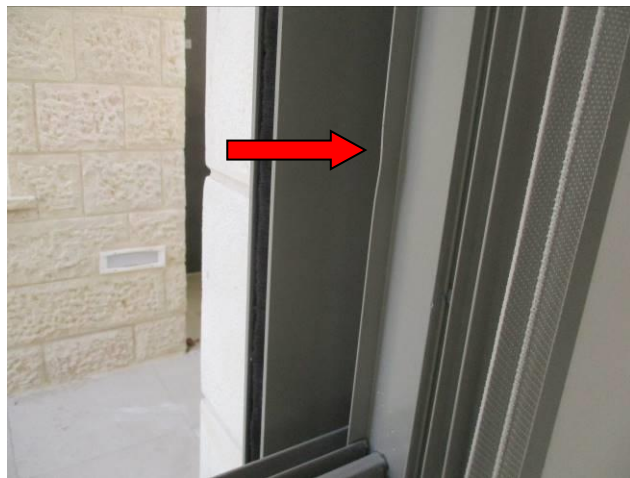
4.2 **הליקני** – כיפוף במסגרת חלון ימני.

תיקון כיפוף במסגרת חלון.

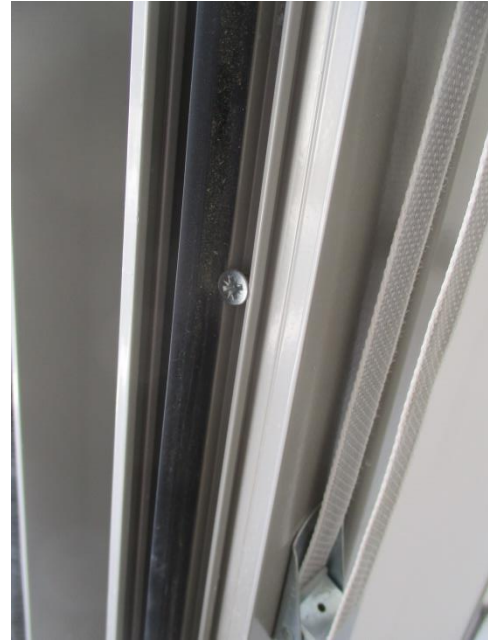
4.5 **הליקני** – חלון צר – ברגי עיגון עם ראשים גדולים לא מוברגים עד הסוף במסגרת חלון.

החלפת ברגים במתאימים לעיגון המסגרת .

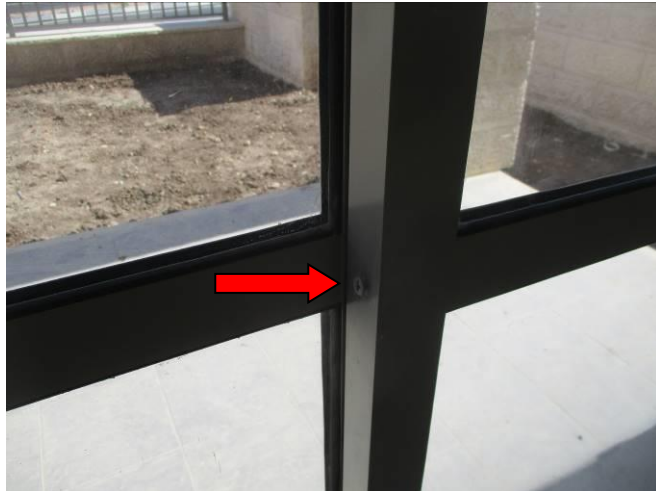
4.7 **הליקני** – וויטרינה – דלת ימנית רועדת בתנועה. חסר מכסה מגביל הרמה עליון בדלת. בורג בולט בדלת ימנית. אין זוויתן מחבר בין ריצוף למסילת וויטרינה. כיפוף במסגרת ליד נועל.

כיוון דלת. התקנת מכסה מגביל הרמה עליון התקנת בורג ראש שטוח צמוד לדלת. התקנת זוויתן חיבור בין ריצוף למסילה. תיקון כיפוף במסגרת.

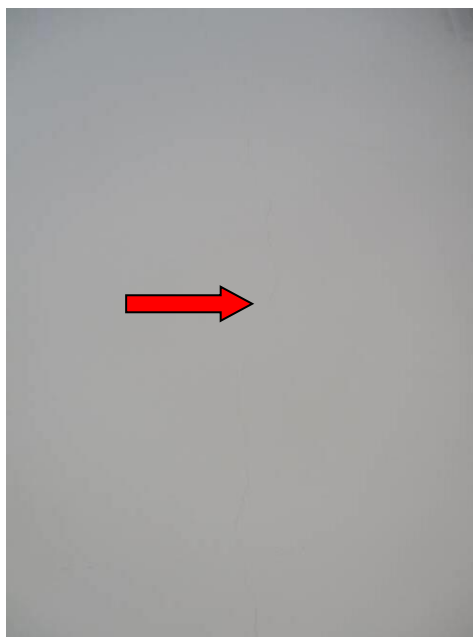
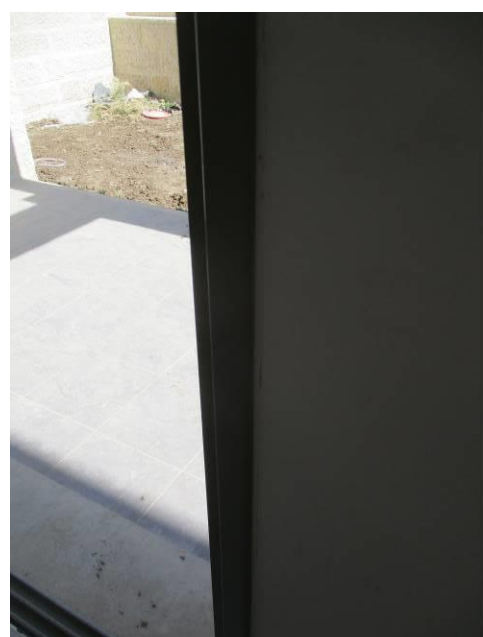
4.8 הליקוי – סדק בין מסגרת וויטרינה לקיר. סדק בקיר מערבי, מרצפה עד תקרה.

סדק בין מסגרת וויטרינה לקיר – פירוק מרק ומריחת מרק גמיש חדש תקין.  
סדק בקיר – פתיחת הסדק ברוחב 5 ס"מ ועומק 2 ס"מ, מריחת מרק גמיש לסדקים  
כולל התקנת רשת פייבר, תיקוני צבע. במידה והסדק חוזר, אישור והנחיות ממהנדס  
הקונסטרוקציה.

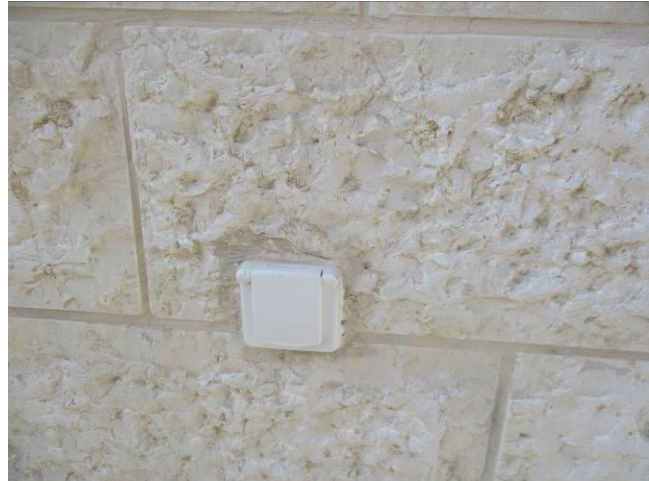
5.2 הליקוי – גימור כוחלה לקוי מסביב לשקע חשמל.

ניקוי עודפי כוחלה מסביב לשקע חשמל.

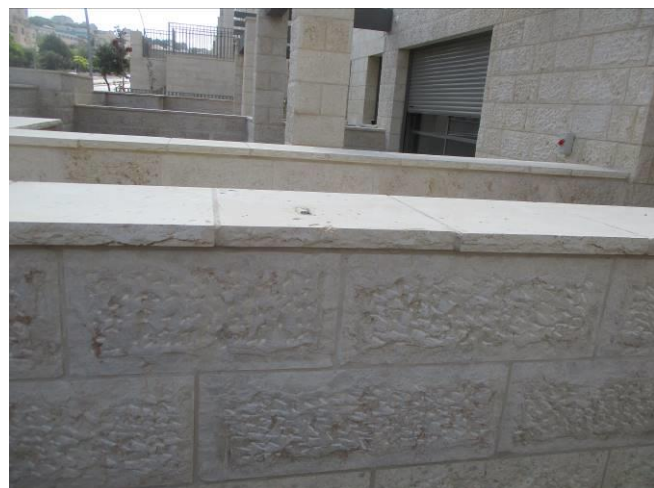
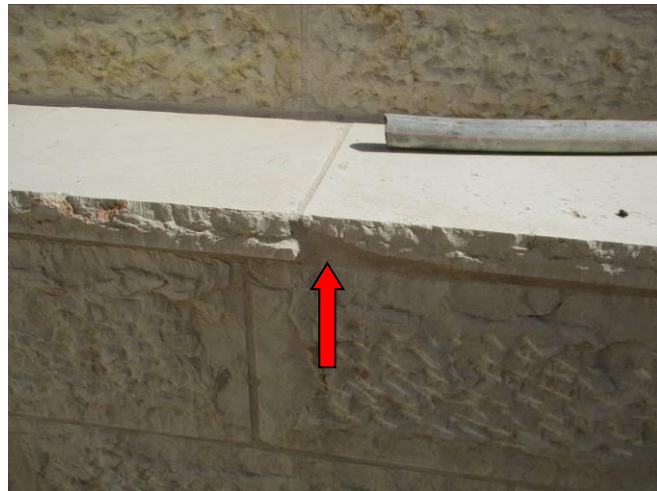
5.4 הליקני – אין אפי מים בתחתית קופינגים. לוח קופינג שונה ברוחב על קיר הגובל עם שביל גישה לדירה. קופינג פגום במדף. חורים בין קופינגים לעמודי מעקים. קופינג פגום וכוחלה לקויה בקיר הגובל עם גינת השכן.

חריצת אפי מים בתחתית קופינגים. החלפת לוח שונה ברוחב. החלפת לוחות קופינג פגומים.

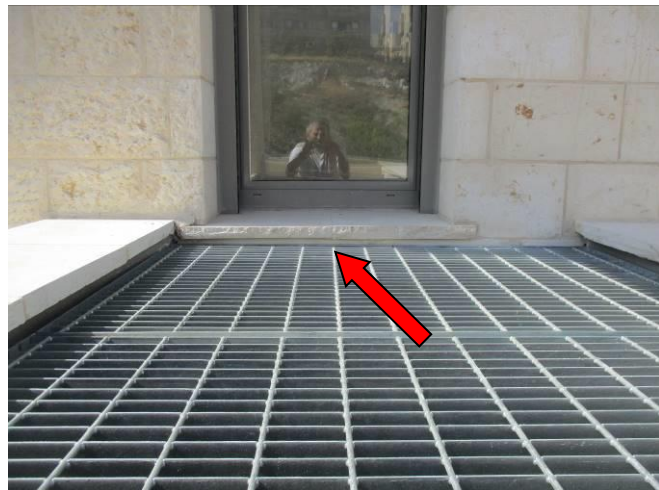
5.5 הליקני – שני חלקי אדן חלון בעובי שונה.

החלפת אדן חלון.

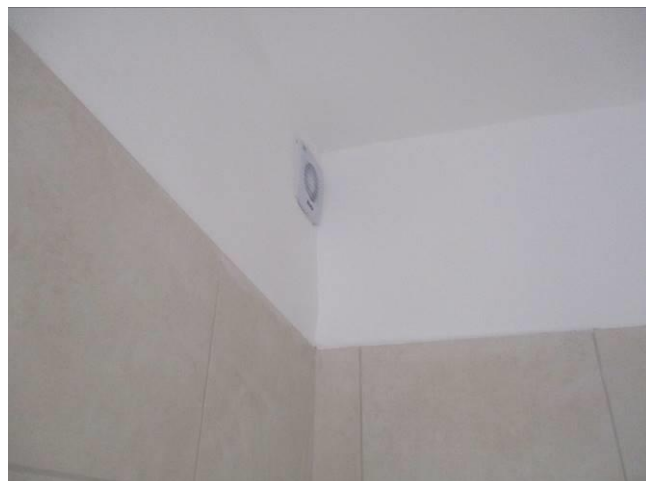
6.2 הליקני – גליות במפגש קירות ליד מאוורר מכני. הסטייה מעל המותר בת"י 789.

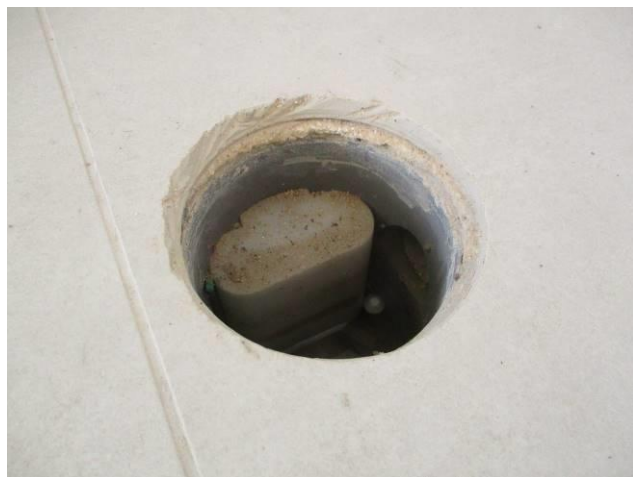
6.4 **הליקני** – הפרדה בין ריצוף לקופסת רצפה, ליד כיור נטילת ידיים. עלול לגרום לחדירת רטיבות לדירה.

אטימה בין קופסה לריצוף.

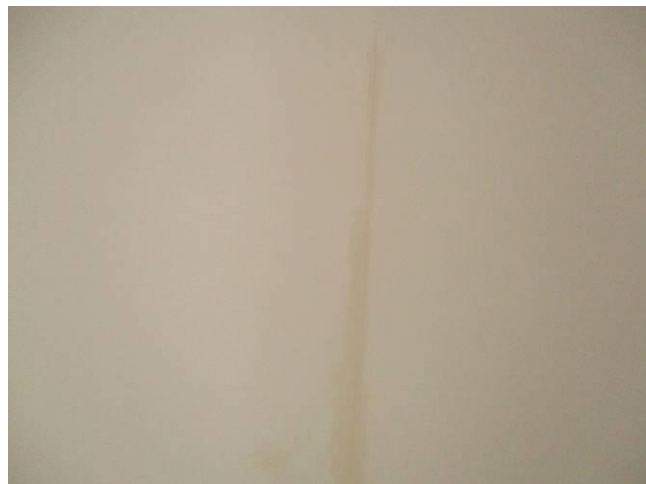
8.1 הליקוי – אין גמר צבע במפגשי קירות , מסביב לאביזרים ומעל פנלים.

השלמת צבע .

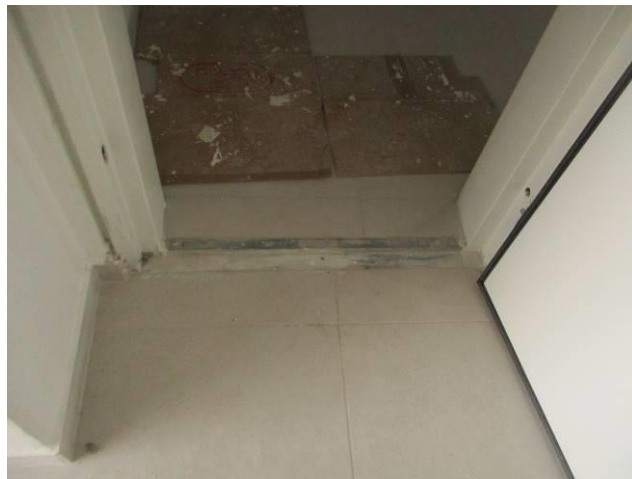
9.1 **הליקוי** – צביעה לקויה במלבן דלת ממ"ד ובקירות בהיקף מלבן דלת ממ"ד. אין צבע בסף תחתון במלבן דלת ממ"ד.

צביעת הקירות מסביב למלבן דלת, צביעת מלבן הדלת, לקבלת מראה אחיד וגימור תקין.

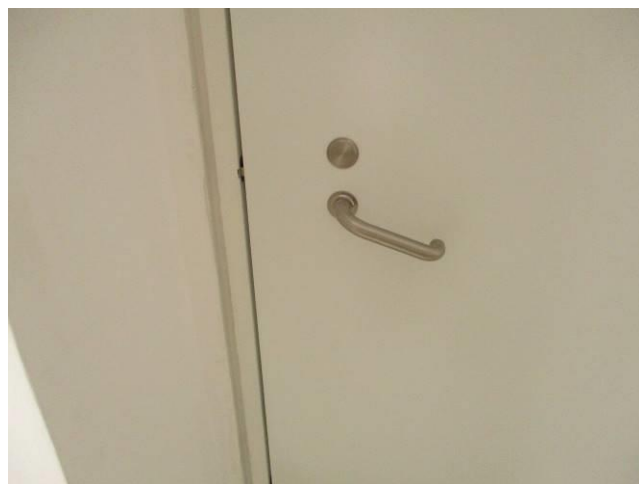
9.2 **הליקוי** – ידית לא אופקית בכנף דלת.

התקנת ידית אופקית.

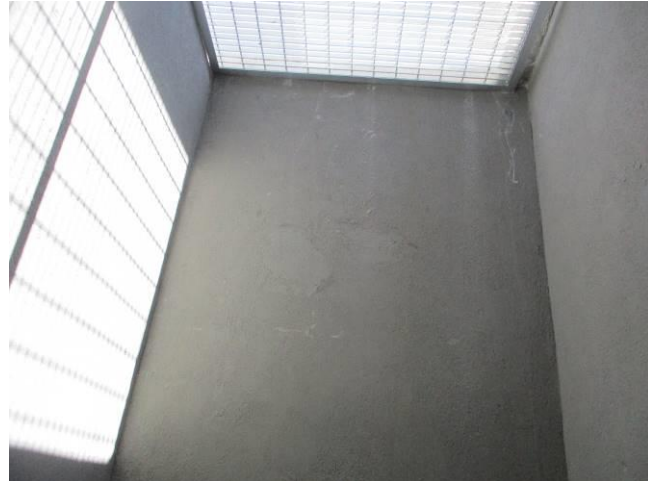
9.3 הליקני – שליכט צבעוני לקוי בקירות בחלל אוורור.

תיקון שליכט צבעוני לקבלת מראה אחיד וחלק.

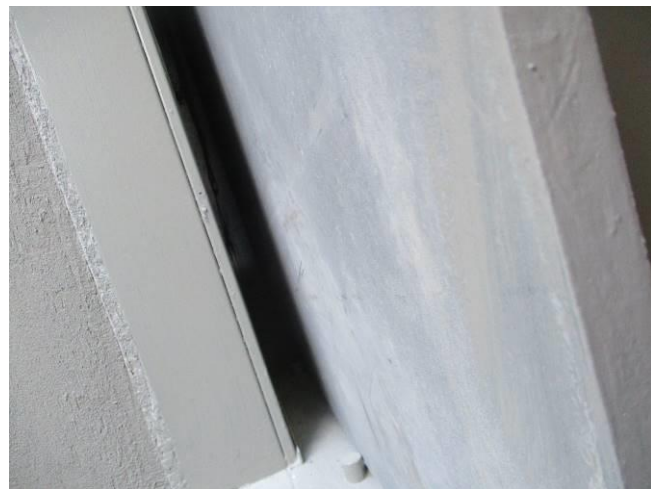
- 9.6 **הליקוי** – צד חיצוני של חלון ההדף אינו צבוע. צביעה לקויה מסביב לאביזרי חשמל, צביעה לקויה של מסגרת חלון הדף. צביעה לקויה מעל פנלים. צביעה לקויה מסביב לצינורות אוויר.

צביעת צידו החיצוני של חלון ההדף. תיקוני צבע מסביב לאביזרים, במסגרת חלון הדף, מסביב לצינורות אוויר, מעל פנלים, לקבלת מראה אחיד וגימור תקין.

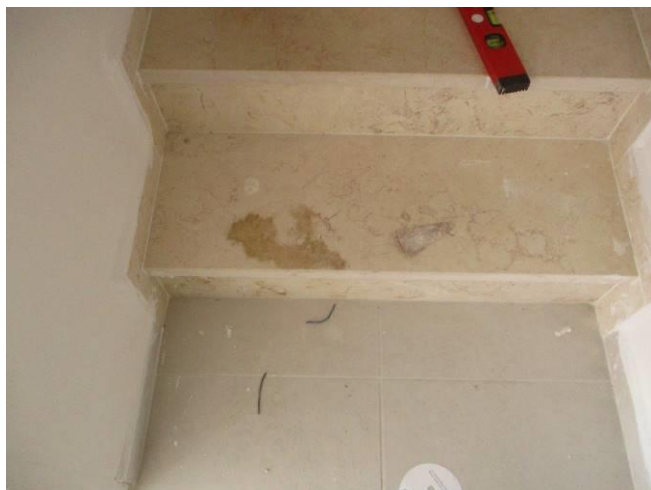
11.4 הליקני – כתם במדרגה ראשונה מקומת מרתף לקומת כניסה.

לנסות לנקות את הכתם. במידה ולא ניתן, החלפת שלח המדרגה.

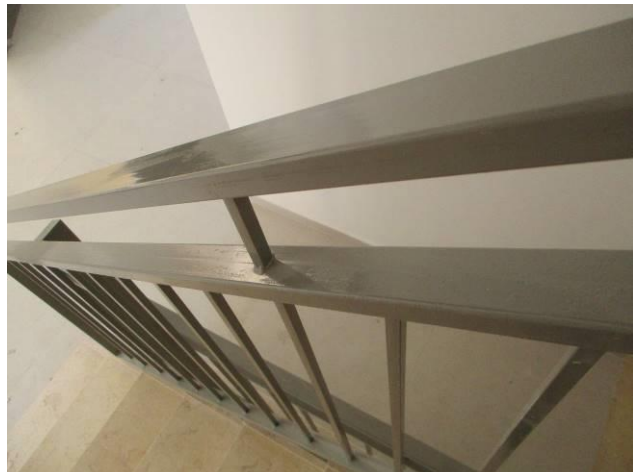
12.4 הליקוי – בליטות וחורים בפרופילי מעקה.

## דרוש:

שפשוף בליטות, סתימת חורים עם שפכטל פחחים. צביעת המעקה למניעת הבדלי גוונים.

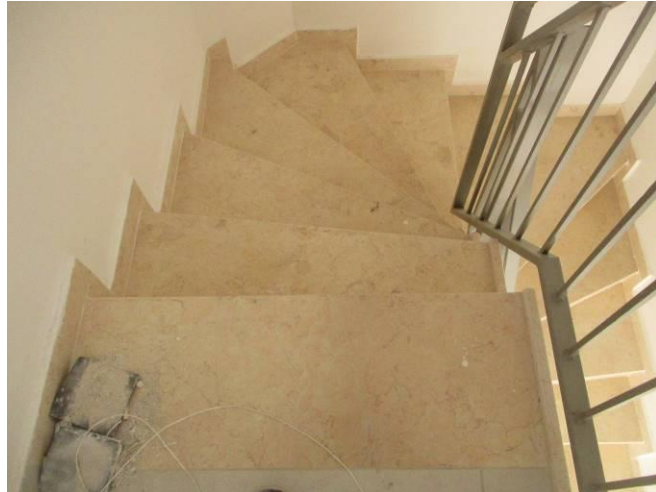
12.6 הליקוי – כתמים על המדרגות.

## דרוש:

ניקוי הכתמים . במידה והקבלן לא מצליח לנקות, החלפת שיש במדרגות.

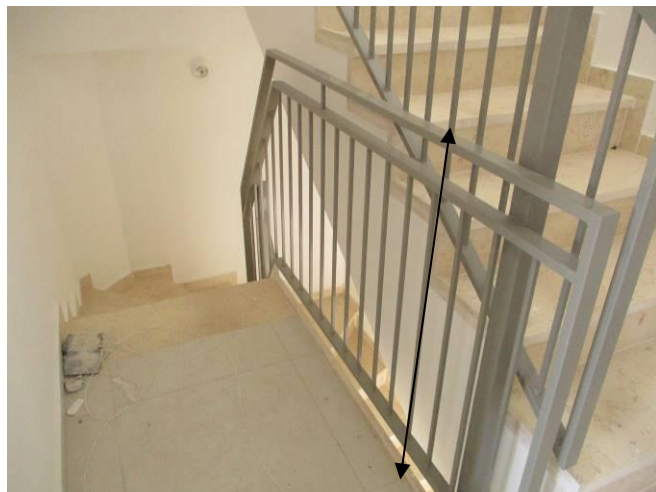
13.1 הליקוי – גובה מעקה 96 ס"מ. נמוך מגובה מינימום הנדרש בת"י 1142 (מינימום 105 ס"מ).

התקנת מעקה בגובה 105 ס"מ לפחות מרצפה.

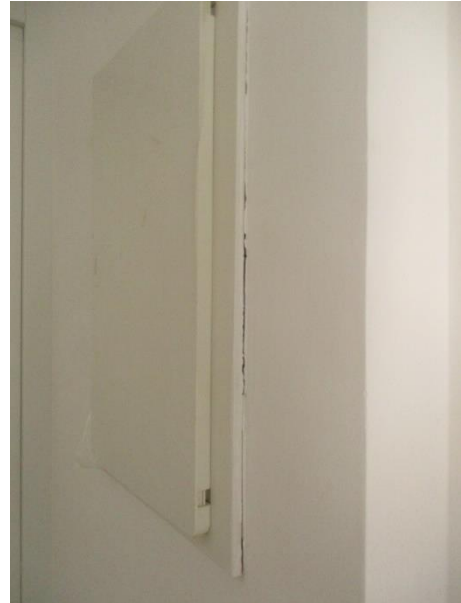
13.4 הליקוי – לוח חשמל – סדק בין מסגרת לקיר. ממא"טים עקומים.

מריחת מרק אקרילי גמיש בין מסגרת לוח חשמל לקיר. ליישור ממא"טים בלוח חשמל.

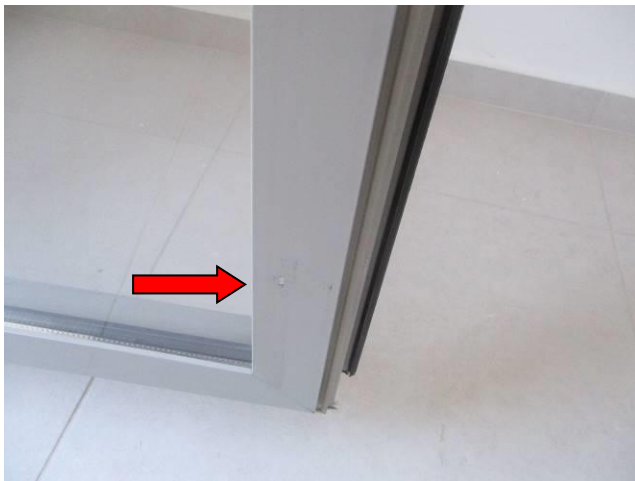
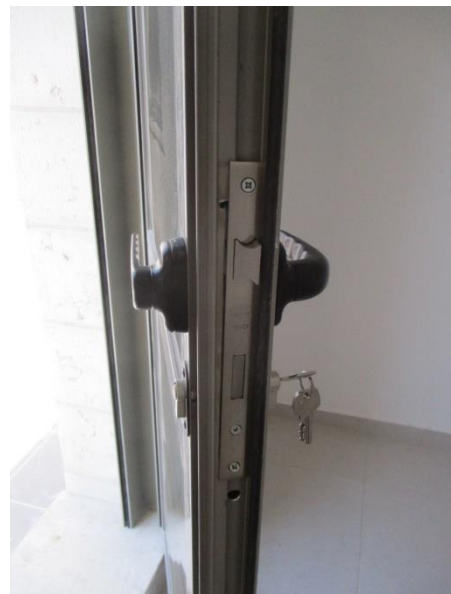
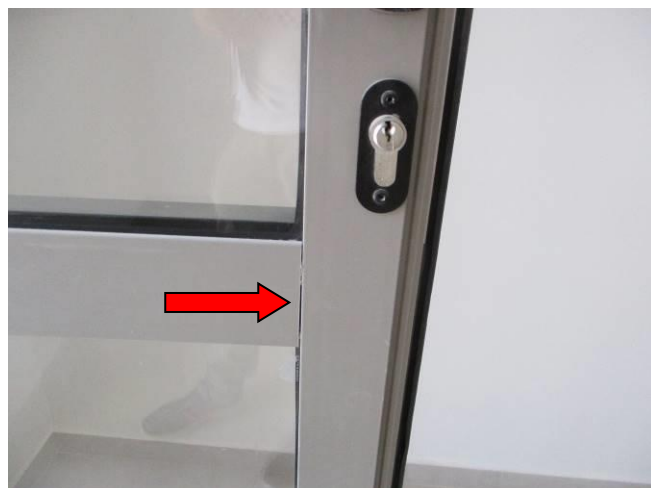
14.6 הליקני – דלת יציאה למרפסת – חורים בכנף הדלת. רווח בין פרזול נעילה לכנף דלת. קילוף צבע במסגרת דלת. רווח בין פרופיל למסגרת דלת, בין זכוכיות.

החלפת פרופיל עם חורים. החלפת פרופיל בין זכוכיות בכנף דלת. סתימת מרווח בין פרזול נעילה למסגרת דלת. תיקון צבע בכנף דלת.

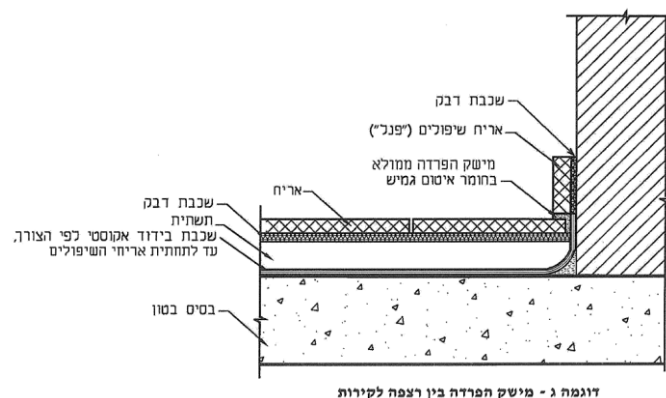
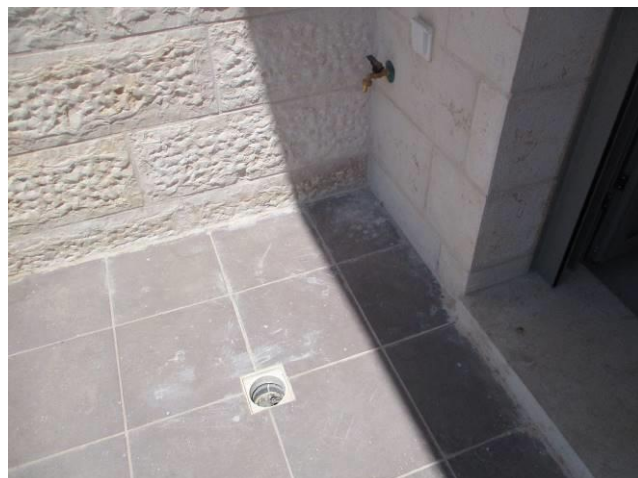
14.8 הליקוי – אין מישקי הפרדה בין חיפויים לריצוף. בניגוד להוראות ת"י 1555/3.

פתיחת משקי הפרדה ומריחת המישק במרק גמיש אוטם.

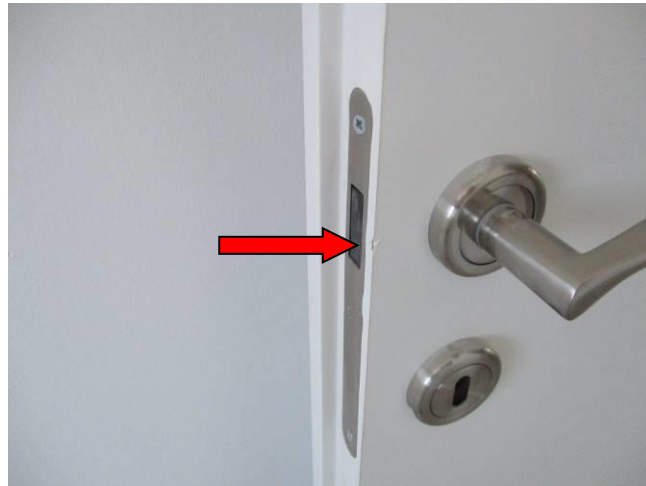
15.1 הליקוי – פגם ליד ידית בכנף דלת.

תיקון הפגם עם קיט מתאים.

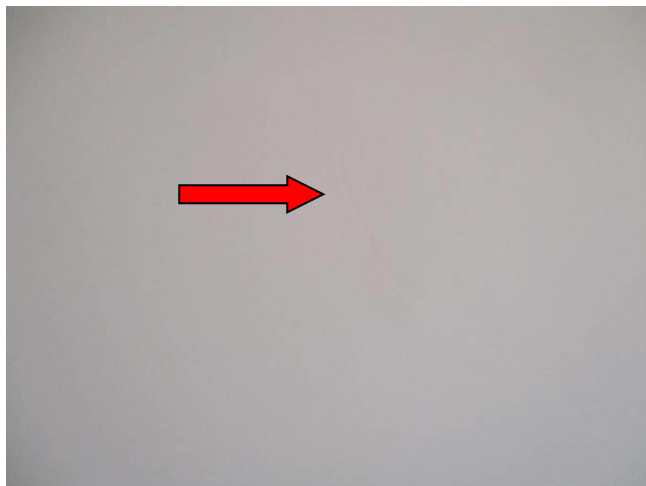
15.2 הליקוי – שקעים בקיר מזרחי.

תיקוני שפכטל וצבע.

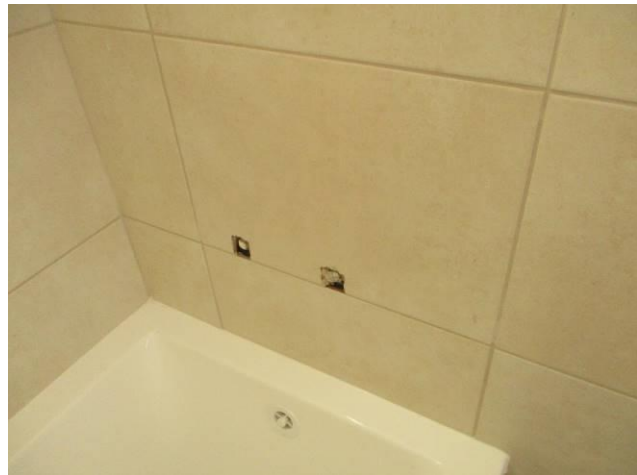
16.5 הליקני – חורים ביציאות צנרות מים.

אטימת חורים טרם התקנת אביזרי אינסטלציה.

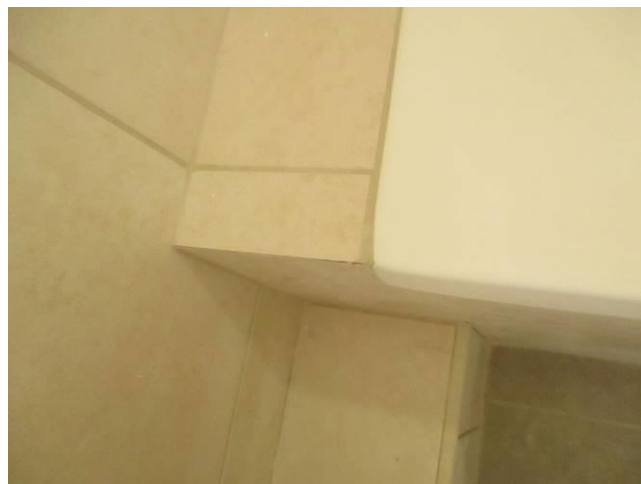
16.6 **הליקני** – סדק בחיבור גרונג ליד אמבטיה.

החלפת אריח חיפוי פגום.

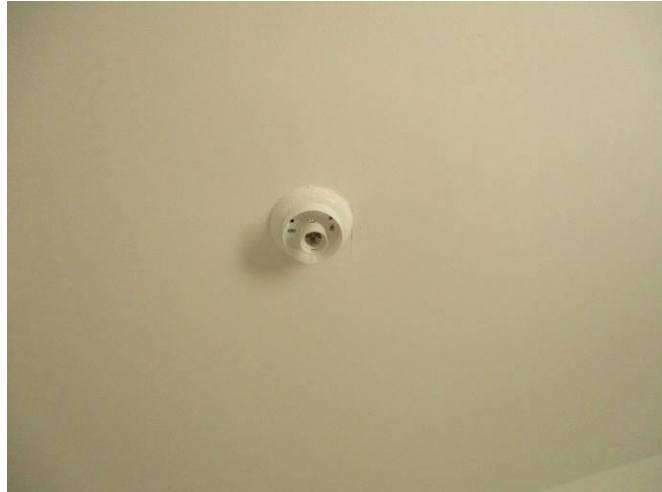
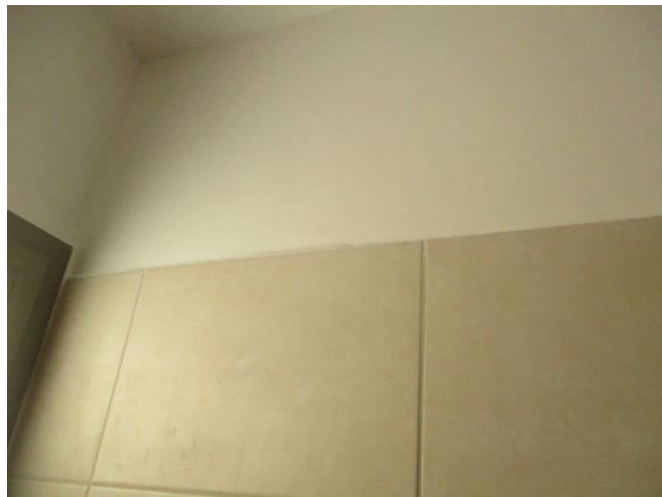
16.7 **הליקני** – צביעה לקויה מעל חיפויים וליד גוף תאורה. בליטות בקירות, מעל חיפויים.

תיקון צבע בתקרה. שפשוף בליטות ותיקון צבע במפגש קירות וחיפויים.

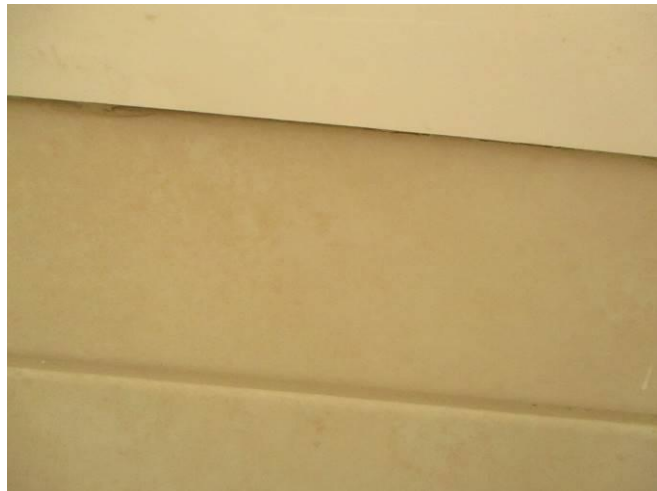
16.8 הליקוי – דופן אמבטיה בולט ממישור חיפוי בחזית האמבטיה.

פירוק חיפוי בחזית אמבט. התקנת חיפוי במישור אחיד עם דופן האמבט.

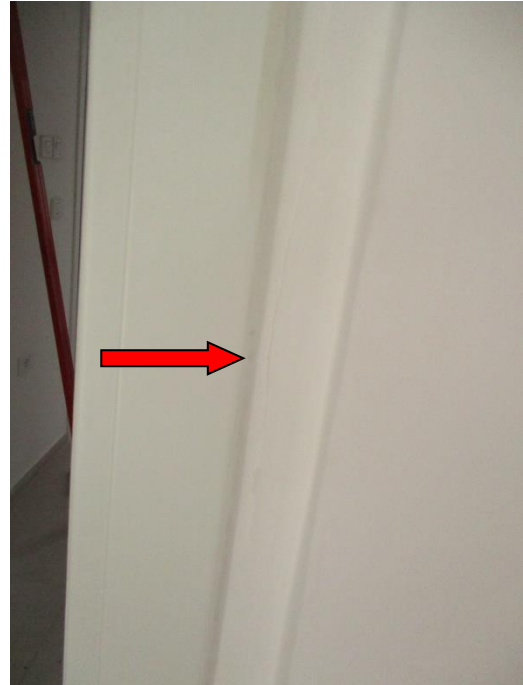
17.2 הליקוי – סדק בקיר, צמוד למלבן דלת.

פתיחת סדק ברוחב 5 ס"מ ועומק 2 ס"מ . מריחת מרק גמיש לסדקים כולל התקנת רשת פייבר. תיקוני צבע.

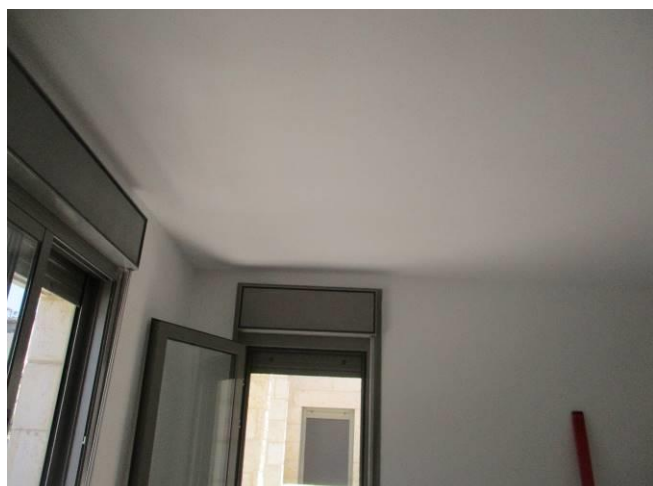
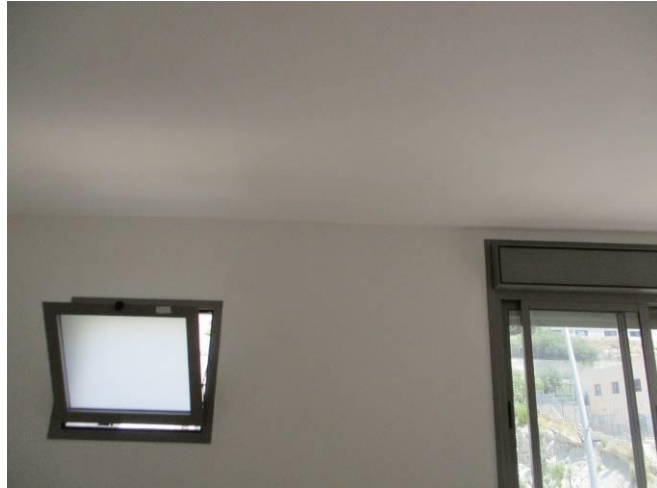
17.5 הליקוי – תקרה בסטייה 1 ס"מ ממישוריות במפגש עם קיר מעל דלת יציאה למרפסת. גליות 1.3 ס"מ במפגש קיר ותקרה בין ומעל חלונות. הסטיות מעל המותר בת"י 789.

יישור מפגשי קירות ותקרה כולל תיקוני צבע.

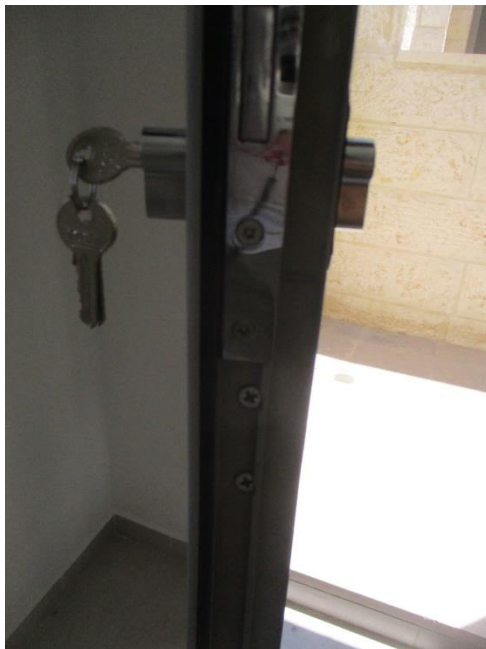
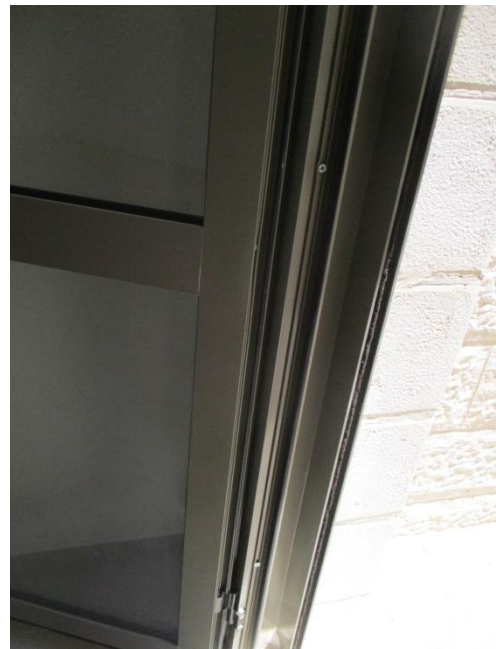
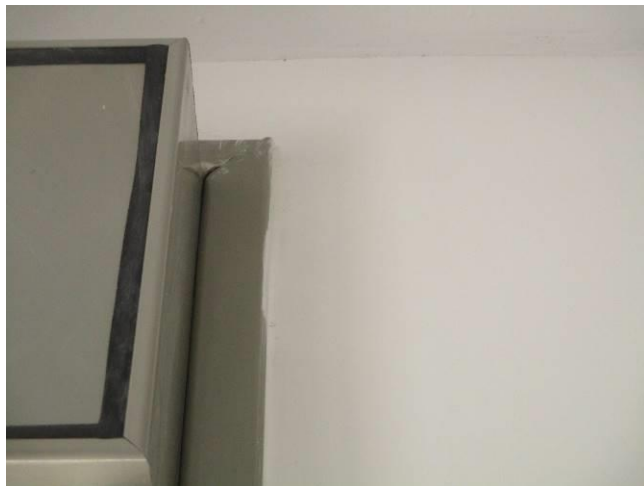
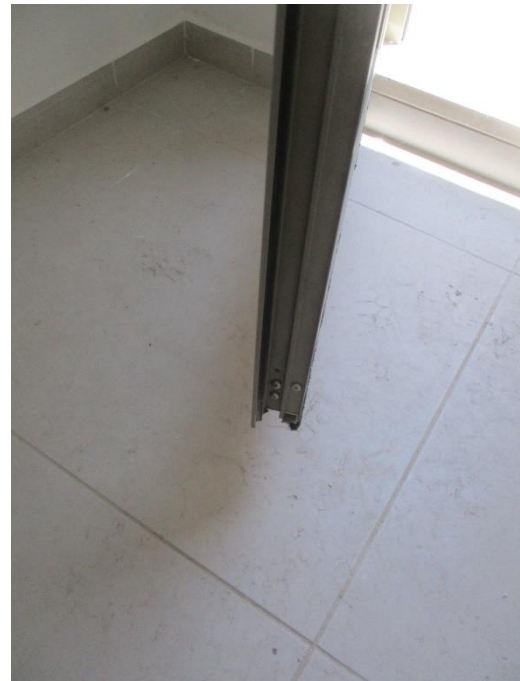
17.6 הליקוי – דלת יציאה למרפסת – ברגים גרמו נזק למסגרת הדלת. שבר ליד פרזול נעילה. חור בתחתית כנף דלת. התאמה לקויה בין הלבשות במסגרת דלת.

החלפת פרופילים פגומים במסגרת דלת, התקנת ברגים מתאימים. תיקון התאמת הלבשות. סתימת חור בתחתית דלת.

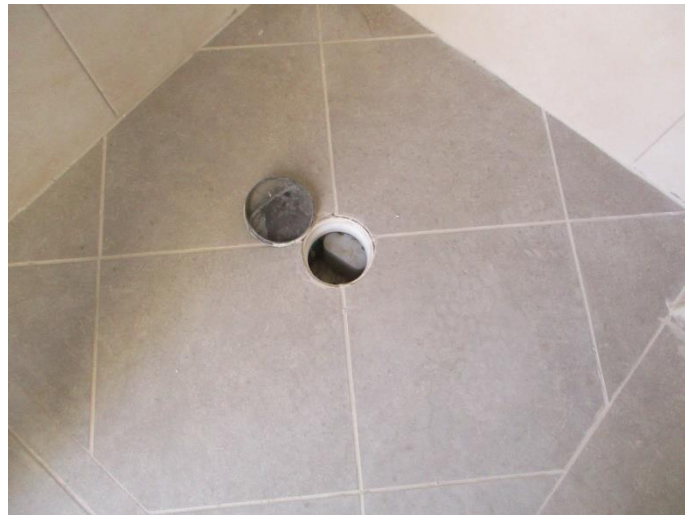
18.3 הליקני – הפרדה בין קופסת נקז לריצוף. עלול להחדיר רטיבות לדירה.

איטום בין קופסת נקז לריצוף.

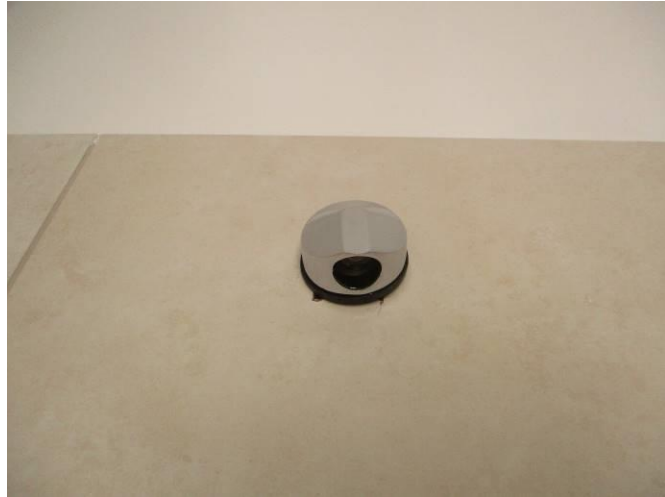
18.5 **הליקני** – פגם באריח חיפוי צמוד לנקודת מים בתא רחצה.

החלפת אריח פגום.

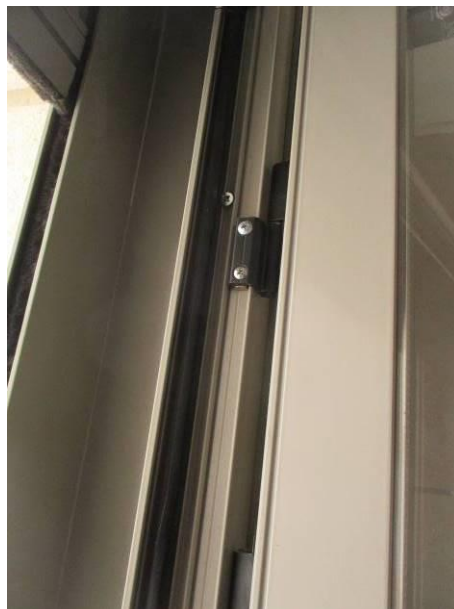
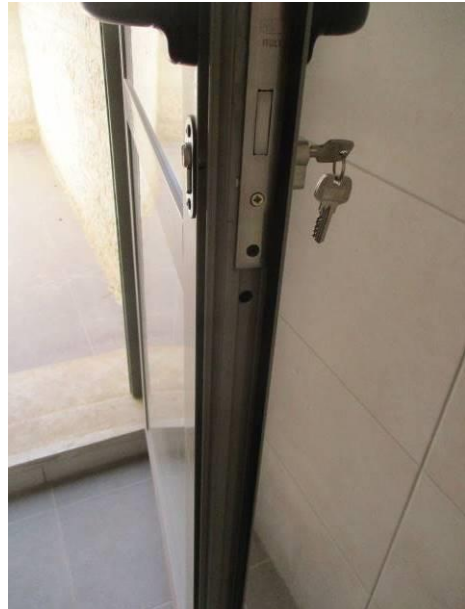
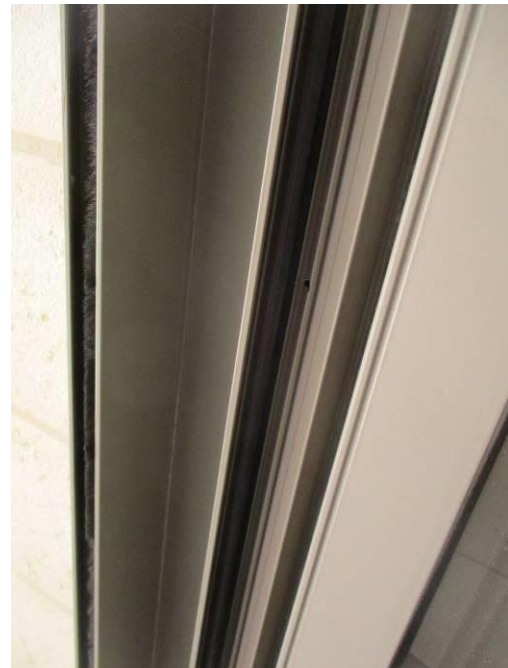
18.6 הליקני – דלת יציאה למרפסת – חורים בדלת. ברגים לא מוברגים עד הסוף עקב ראש לא מתאים.

סתימת חורים. החלפת ברגים במתאימים.

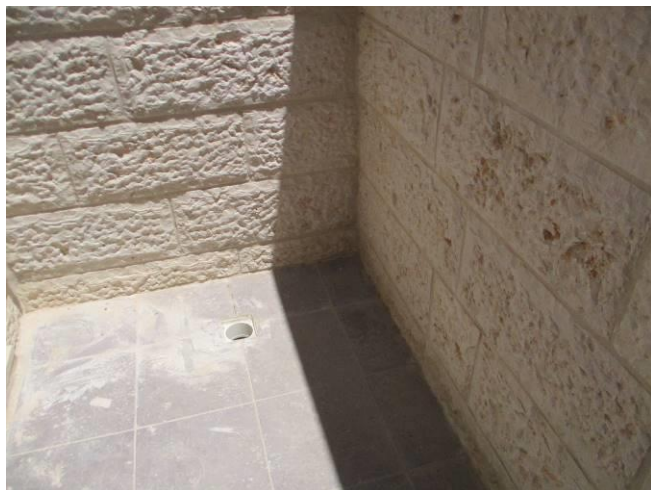
19.3 הליקוי – אין מישקי הפרדה בין חיפוי לריצוף . בניגוד לת"י 1555/3.

פתיחת מישקי הפרדה. מריחת מרק גמיש אוטם.

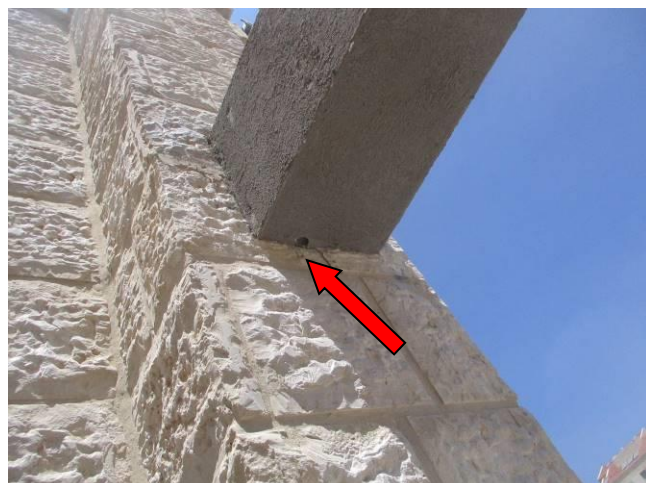
19.4 הליקוי – חור בתחתית קורה.

סתימת חור בתחתית תקרה בצבע מתאים.

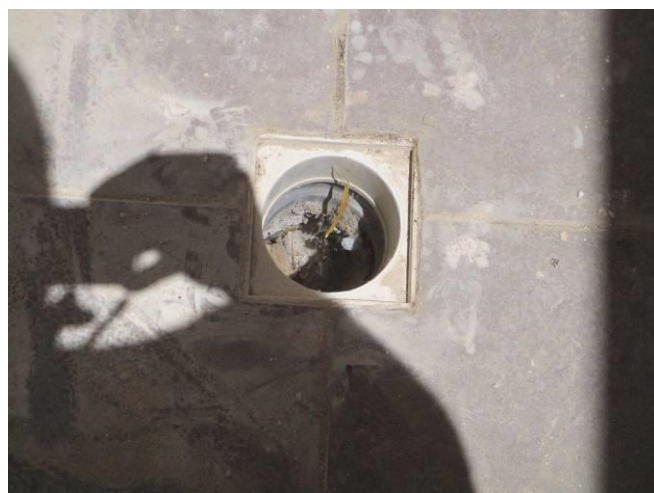
19.5 הליקני – אין נקז כפול . חסר מכסה רשת בנקז. בניגוד להוראות ת"י 1555/3.

פירוק ריצוף מסביב לנקז. החלפת נקז בנקז כפול תקני. התקנת רשת.

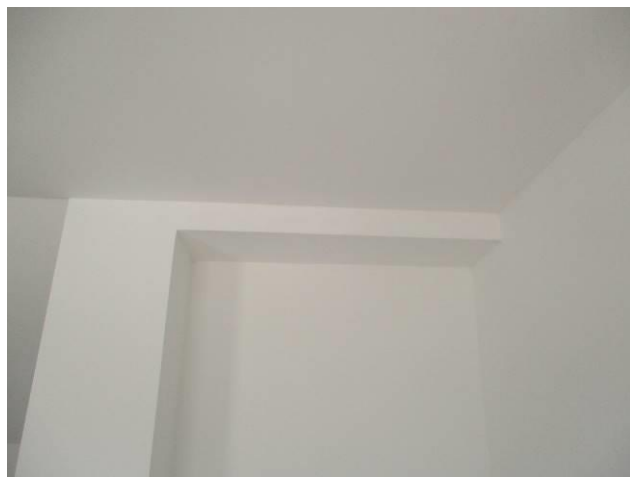
21.3 הליקוי – גליות בין קורת גבס וקיר. כיסוי צבע לקוי בקורת גבס.

### דרוש:

יישור מפגש קורה וקיר צביעת הקורה לקבלת מראה אחיד.

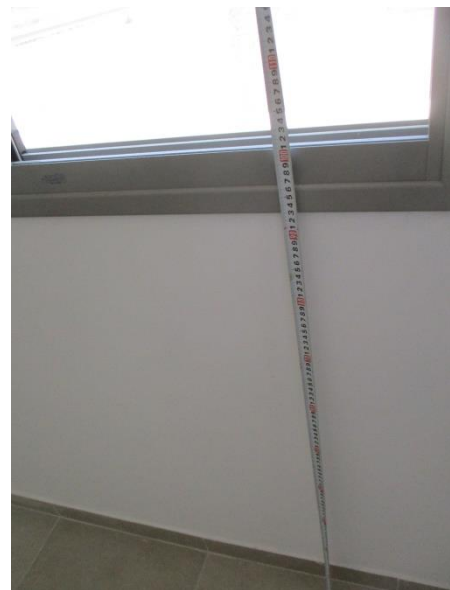
21.4 הליקוי – פתח חלון בגובה 101 ס"מ מריצוף. מתחת למותר בתקנות תכנון ובניה (מינימום 105 ס"מ).

2.100 בכל מרפסת בבנין ובכל פתח בקיר בבנין שקיימת סכנת נפילה ממנו, ובכל מקום  
בבנין שבו הפרשי הגובה בין שני מפלסים סמוכים הוא 0.60 מטר לפחות, יותקן מעקה  
שיתקיימו בו דרישות תקן ישראלי, ת"י 1142 מעקים ומסעדים (להלן – ת"י 1142).

פירוק החלון . הגבהת החלון לגובה 105 ס"מ מריצוף. כולל חציבה, תיקוני טיח וצבע.

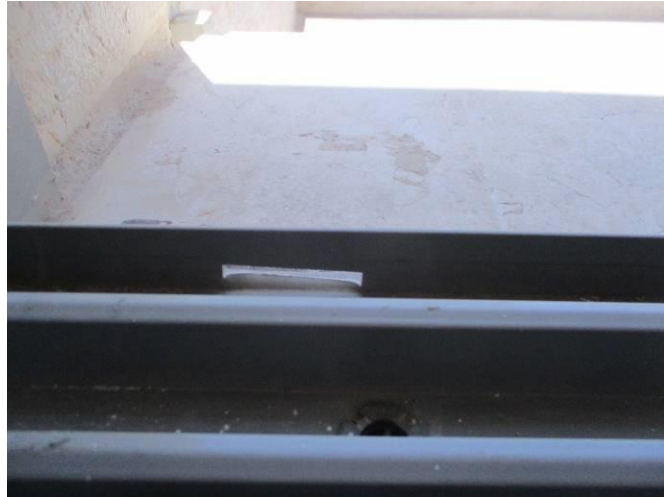
21.5 הליקוי – חלון – נקז לא במישור מסילה, יגרום לעצר מים.

חיתוך הנקז למישור מסילה.

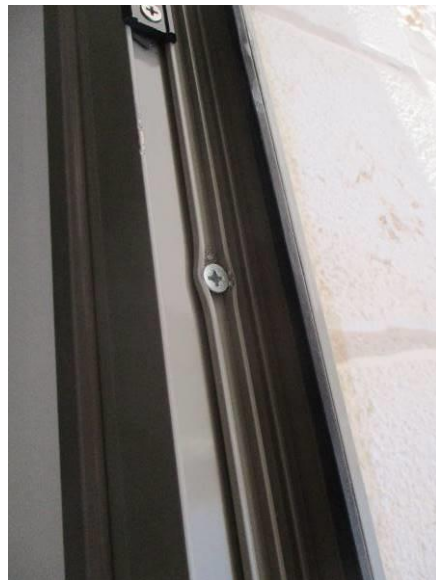
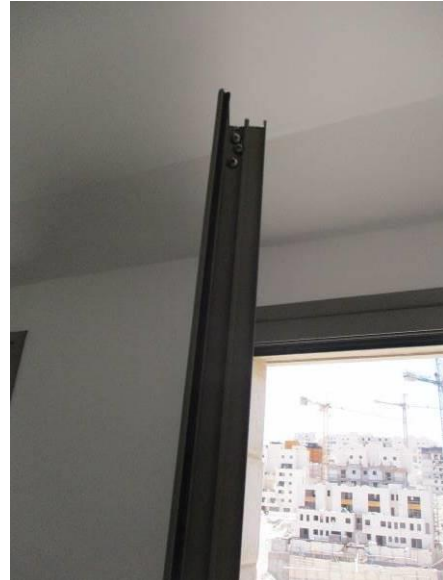
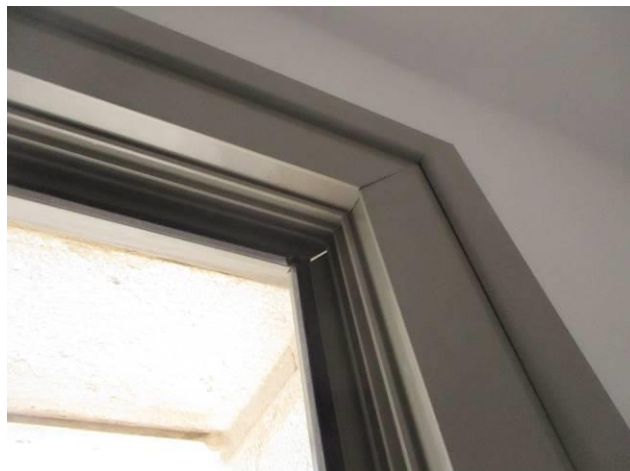
21.8 הליקוי – דלת יציאה למרפסת – ברגים בקו לא אחיד, חורים בכנף דלת. ברגי קיבוע מסגרת עם ראשים גדולים, גרמו נזק למסגרת הדלת או לא הוברגו עד הסוף. רווחים בין חלקי מסגרת דלת. התאמה לקויה בין זוויות במסגרת דלת.

החלפת פרופילים פגומים במסגרת ובכנף דלת. התקנת ברגי עיגון מתאימים. התאמת זוויות. סתימת רווחים בין חלקי מסגרת דלת.

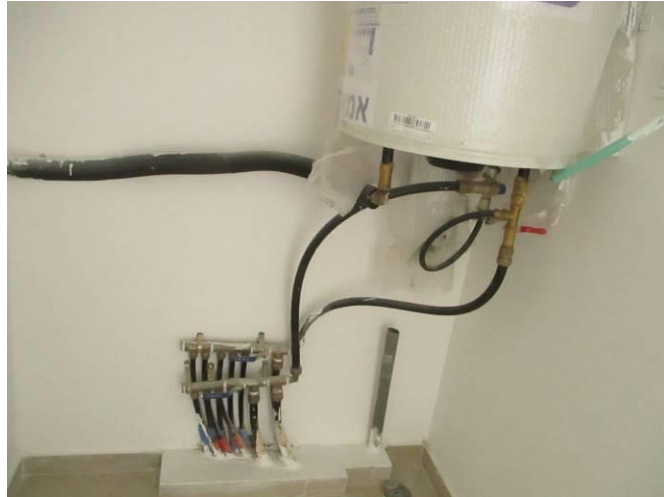
22.3 הליקוי – אין בידוד לצנרת מים חמים בין מרכזייה לאוגר, בניגוד להוראות ת"י 579/4.

כל הצינורות במערכת, למעט צינור המבוא של המים הקרים, יהיו מבודדים בבידוד תרמי.  
חומר הבידוד התרמי יעמוד דרישות התקן הישראלי ת"י 5442.

התקנת שרוול בידוד טרמי בצנרת מים חמים ממרכזייה לאוגר מים.

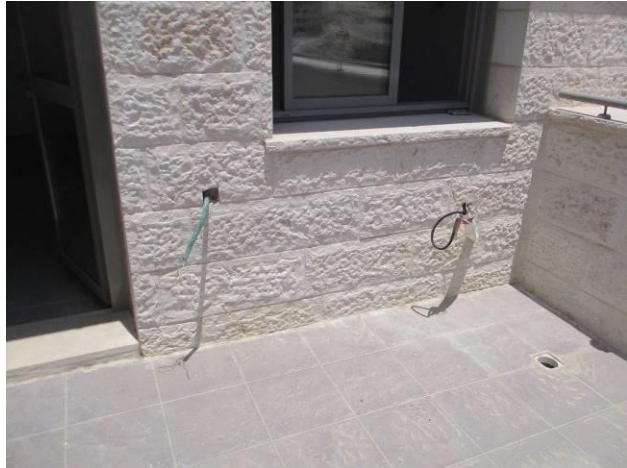
23.2 הליקוי – לא הותקנו שקע חשמל וברז מים.

התקנת שקע חשמל וברז מים.

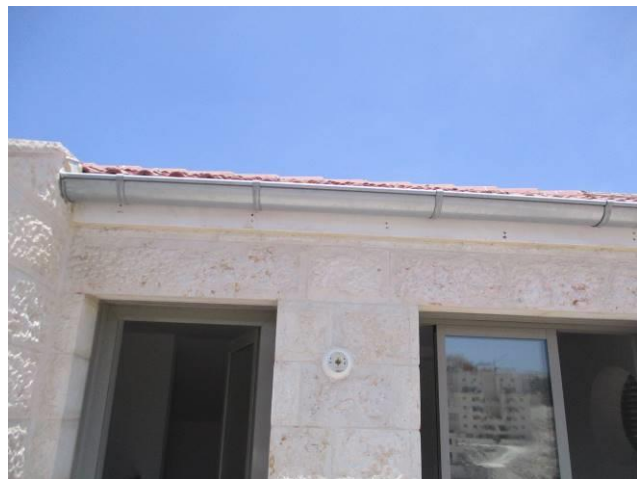
23.3 הליקוי – ברגים בולטים ועץ לא צבוע סופי מעל דלת וחלון.

התקנת ברגים כראוי. צביעה סופית בעץ.

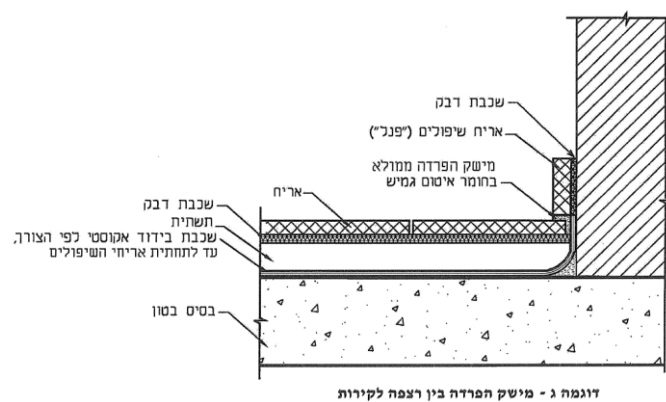
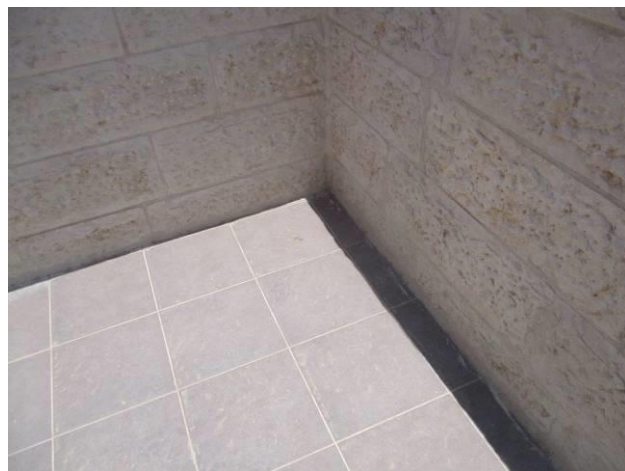
23.5 הליקוי – אין מישקי הפרדה בין חיפויים לריצוף. בניגוד להוראות ת"י 1555/3.

מישקי הפרדה נדרשים בין מערכת הרצפה לרכיבים מבניים אחרים, כגון בין רצפה לעמודים ולקירות (מחופים באריחים או לא מחופים), או בין אריחי קרמיקה לחומרים אחרים המחפים את הרצפה. דוגמה לרכיבים של מישקי הפרדה מתוארת בצור 5.

פתיחת משקי הפרדה ומריחת המישק במרק גמיש אוטם.

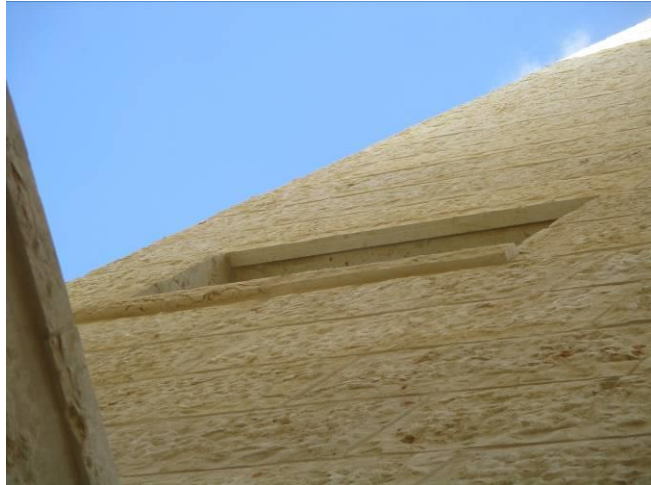
24.1 הליקוי – אין אפי מים בתחתית אדני חלונות.

חריצת אפי מים בתחתית אדני חלונות.
