# חוות דעת הנדסית

שם הבודק – עידן ז"ק

נושא הביקורת – התבקשתי ע"י ----- לבדוק את הדירה הממוקמת ----- אשר נבנתה על ידי הקבלן ----- בע"מ, טרם מסירת החזקה בדירה.

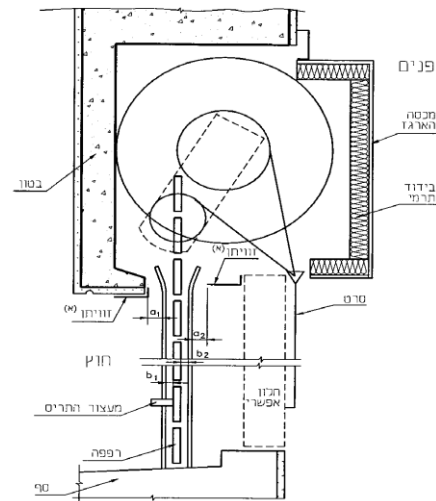
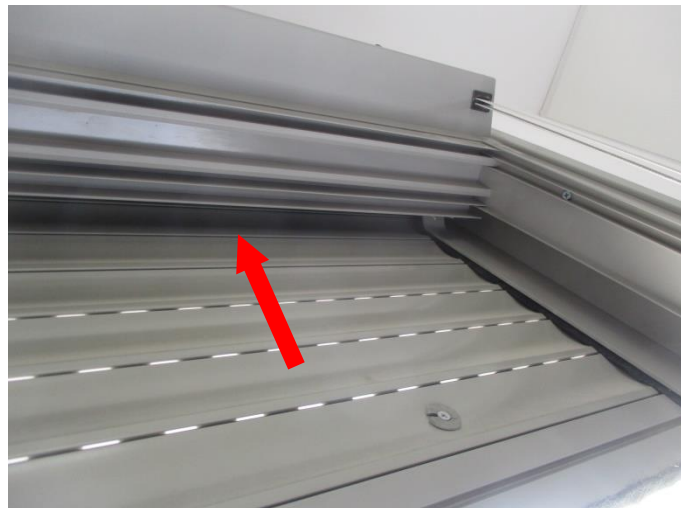
24.5 הליקוי – רווחים מעל 1.5 ס"מ בין תריסים למסגרת וויטרינה, דלתות וחלונות , מעל המותר בת"י 1509/2 .

מבנה יחידת הארגז יהיה כזה, שהמרווח  $a_1$  (ציורים 2א, 2ב) לא יהיה גדול מ-10 מ"מ, והמרווח  $a_2$  (ציור 2א) לא יהיה גדול מ-15 מ"מ.

התקנת זוויתן מחסום רוח לסגירת המרווחים בין תריסים למסגרות וויטרינה, דלתות וחלונות.
